# Haveriutredningar baserade på analys av vägytedata från lasermätbil

Johan Granlund

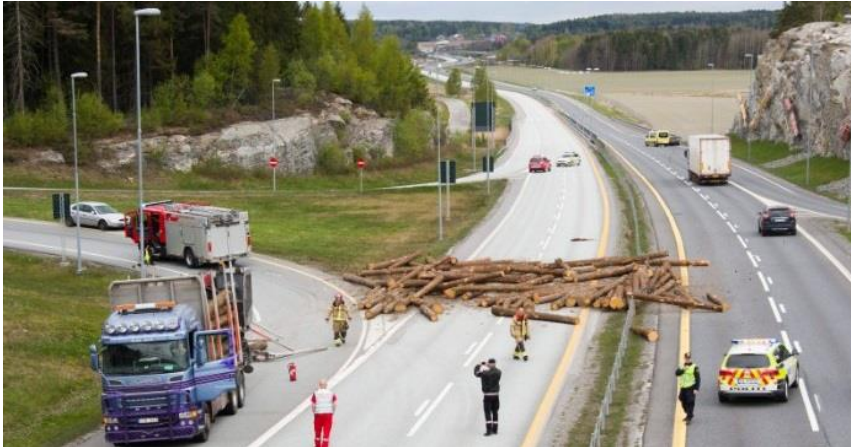
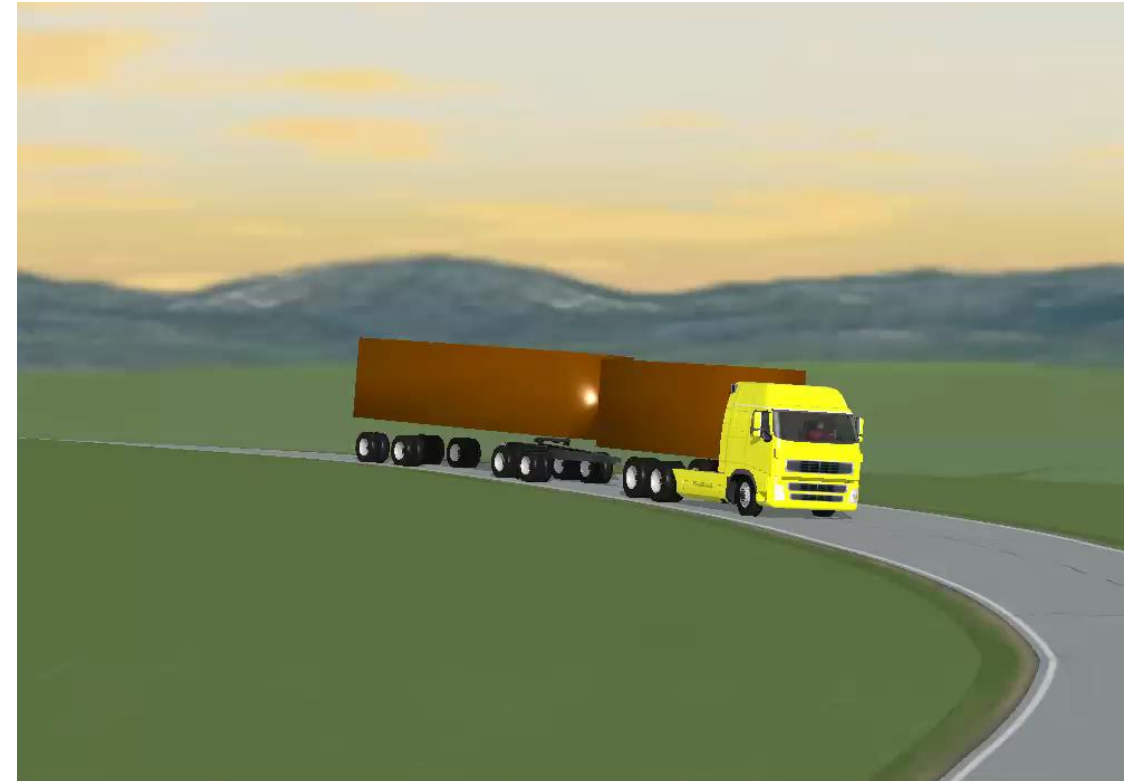
Rekonstruerade sedan vår vältolycka med timmersläp.

Undersøkelsen av veiteulykken (5. mai 2014 i påkjøringsrampen fra Rv 21 ut på E 6 ved Svinesund) har avdekket at Statens vegvesens krav til veiutforming ikke tar tilstrekkelig hensyn til veiens funksjon som påkjøringsrampe for tunge og store kjøretøy. Det er ikke satt minstekrav til påkjøringsrampenes geometriske verdier eller til å vurdere hvorvidt påkjøringsrampenes geometriske utforming ivaretar tunge kjøretøyers dynamiske egenskaper.

- *Feldoserat & vingligt tvärfall.*
- *Snäv och nypande kurvradie.*
- *Brant längslutning.*

Statens havarikommisjon for transport tilrår at Statens vegvesen gjennomgår krav til utforming og utførelse av påkjøringsramper sett i lys av veistrekningens funksjon for tunge og store kjøretøy.

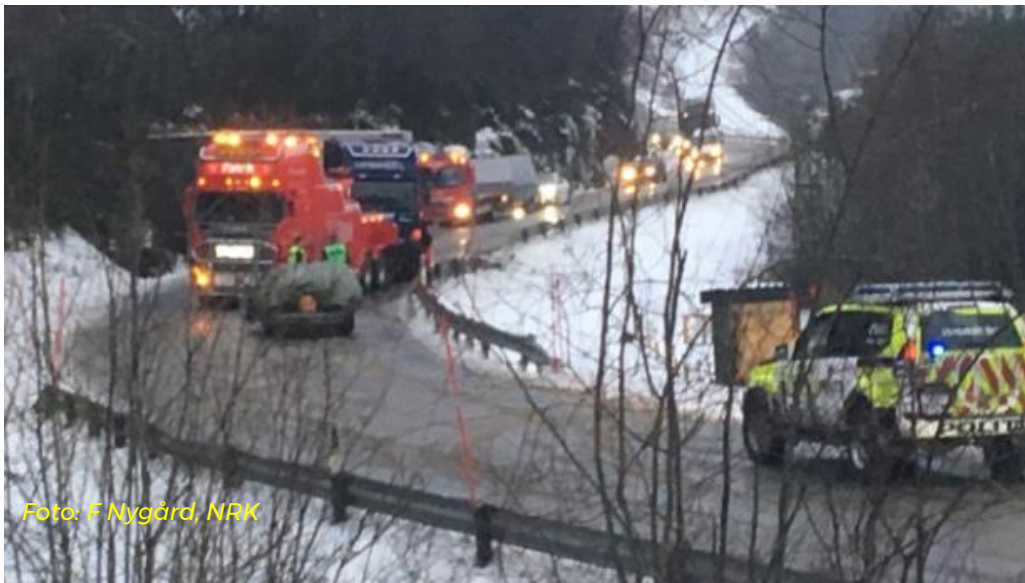
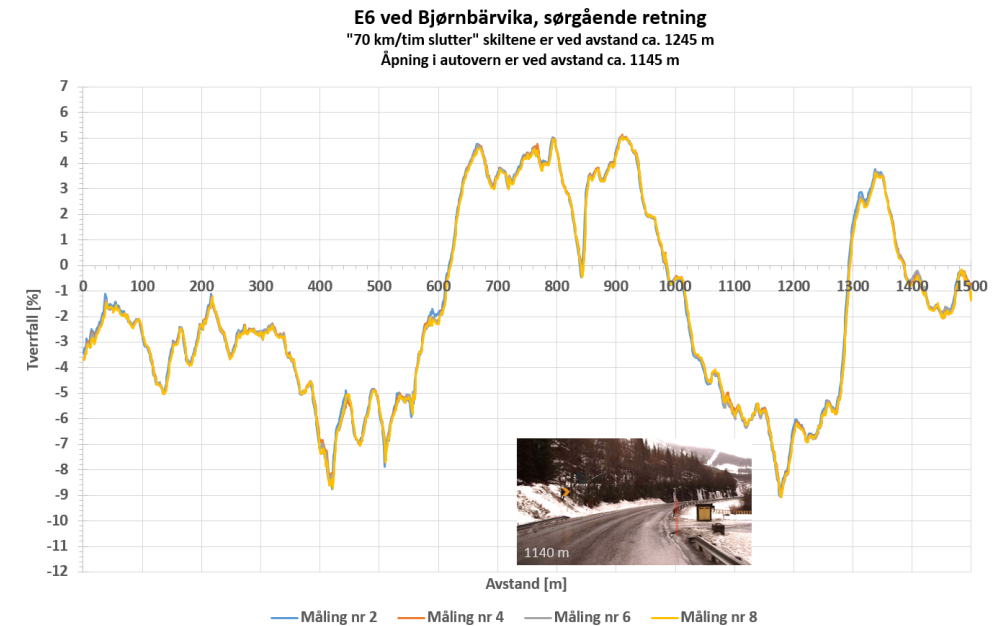
Dödlig mötesolycka bil – lastbil på E6 vid Bjørnbaervika.  
Stort antal olyckor tidigare på samma plats, inkl. dödlig utgång.

*Tværfall: 4 opprepade måtninger med Profilografbil.*

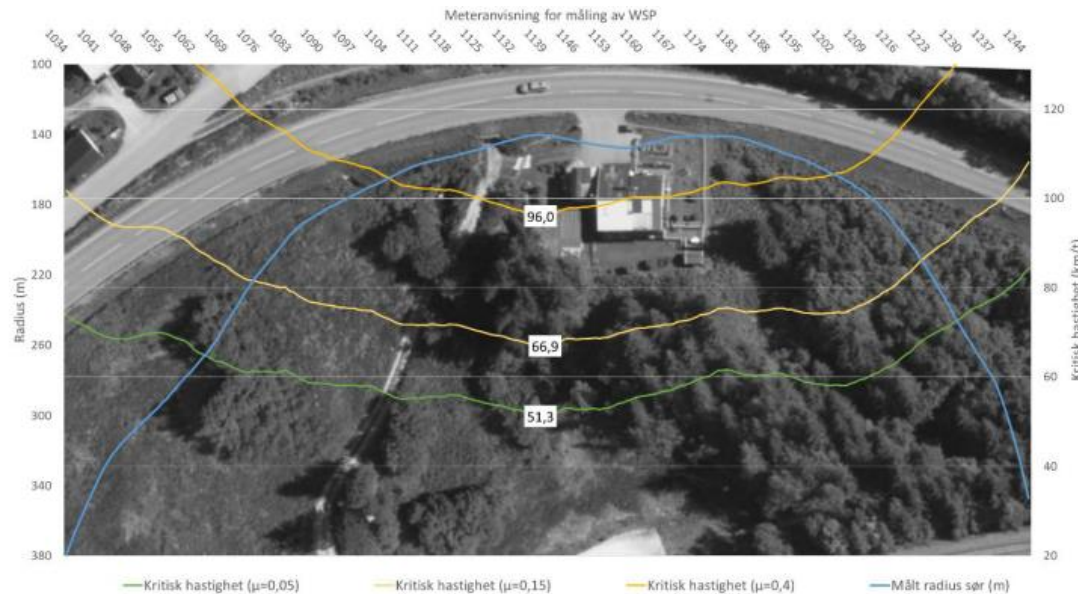
Figur 9: Kritisk hastighet i kurven i Bjørnbærvika, ved varierende friksjonsforhold. Illustrasjon: WSP/SHT/Kystinfo

- Minsta kurvradien 140 m är snäv i förhållande till hastighetsgränsen 70 km/t.
- Kurvan är dessutom äggformat nypande.
- Högt behov av sidofriktion mellan däck och väg, pga. kurvradie & feldoserat tvärfall i förhållande till hastighetsgräns.
- Trots ny vägbeläggning: Varierande tvärfall som ger krängning i sidled.
- Hög vägojämnhet, mätt som IRI-värde.
- Otillräcklig vattenavrinning; låg resulterande lutning i skevningsövergång (E6N).

Undersøkelsen av møteulykken på E6 ved Bjørnbærvika 1. desember 2016 avdekket at det ble målt avvik i kurvens tverrfall etter reasfaltering i 2015. Tverrfall og kurveradius er viktig parametere for kjøresikkerheten, men kan være vanskelig å registrere for trafikantene under gode friksjonsforhold. SHT mener at dette aspektet ikke er godt nok ivare tatt i arbeidsbeskrivelsen og kontroll av asfaltarbeider.

Statens havarikommisjon for transport tilrår at Statens vegvesen implementerer rutiner for å avdekke uheldig tverrfall i kurver i forkant av reasfaltering, slik at dette kan utbedres og kontrolleres i etterkant av utførte asfaltarbeider. [SHT rapport Vei 2017/05](#).

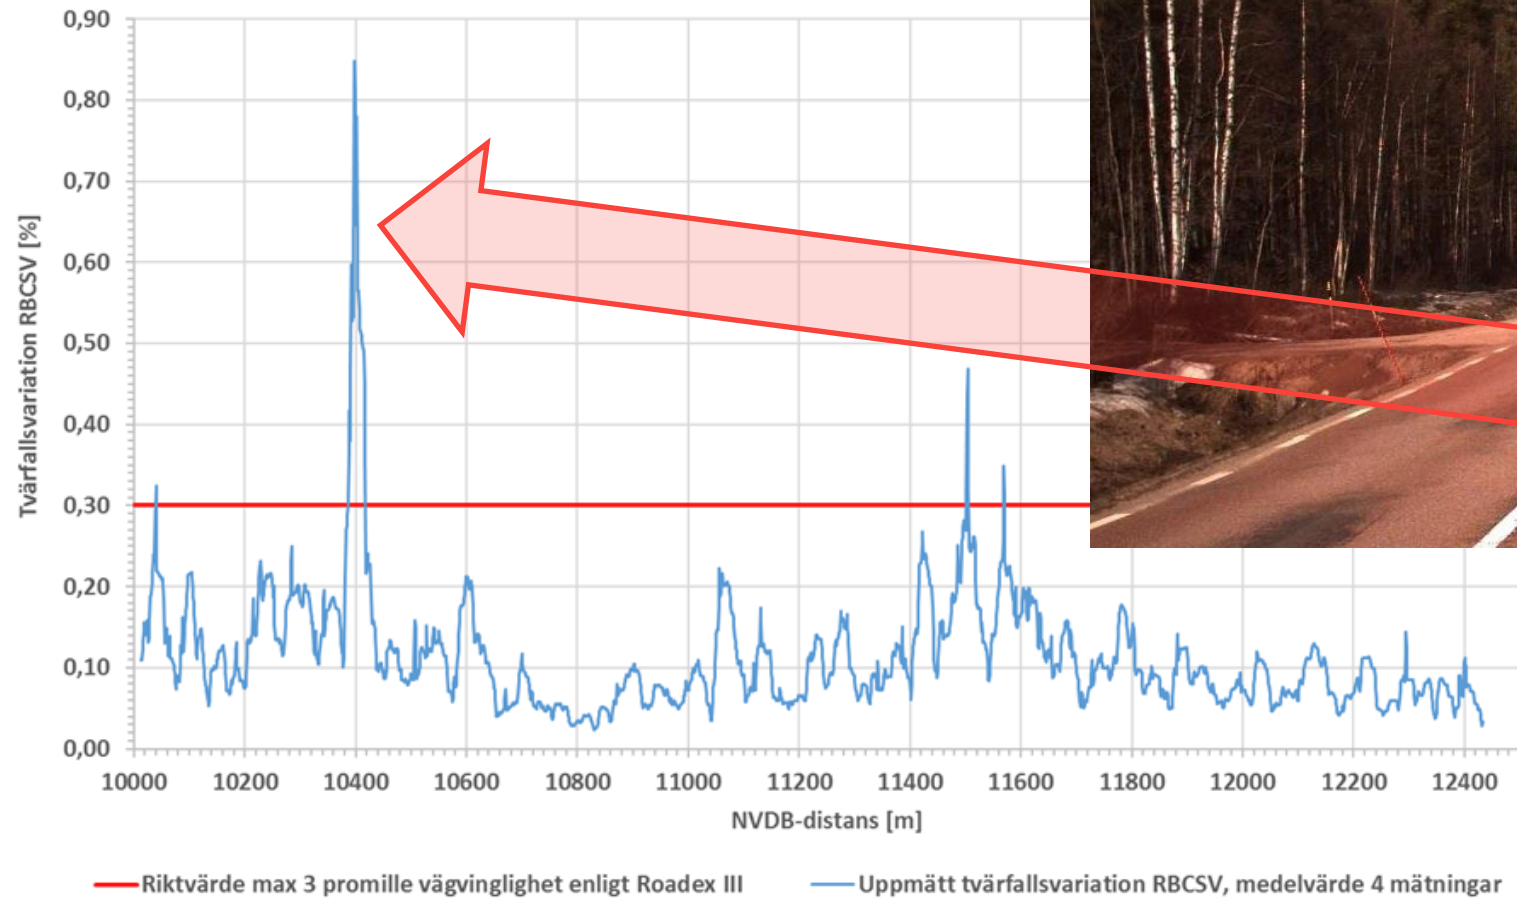
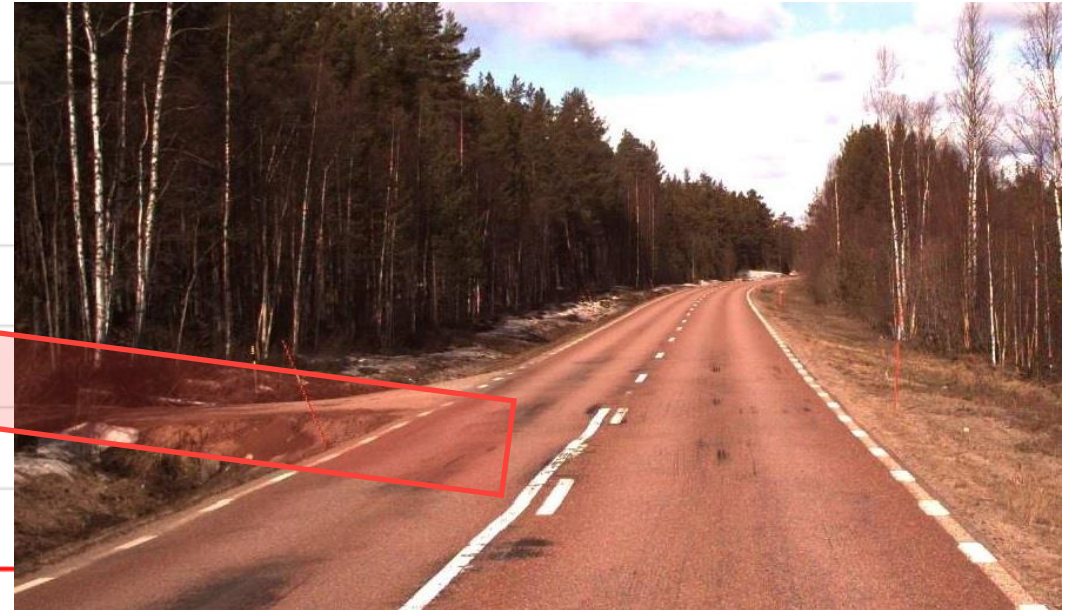
Trafikfarlig tvärfallsvariation 480 m innan bussens vrakplats:

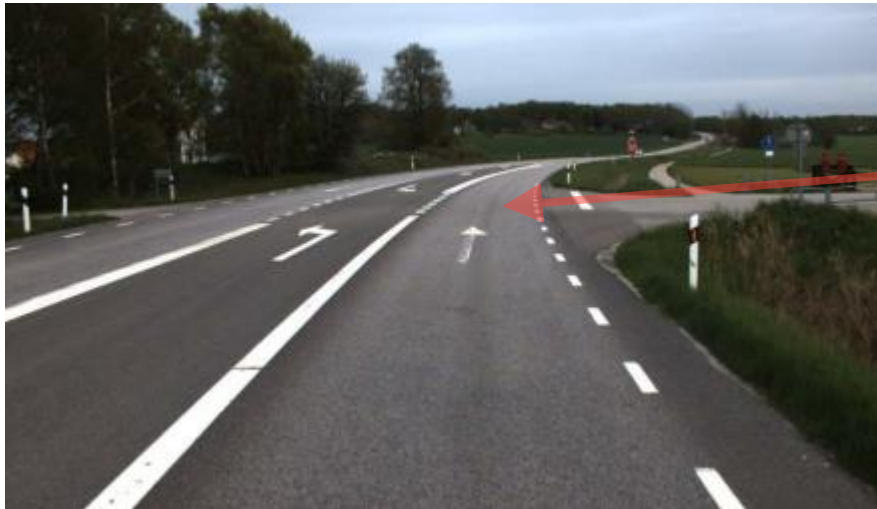
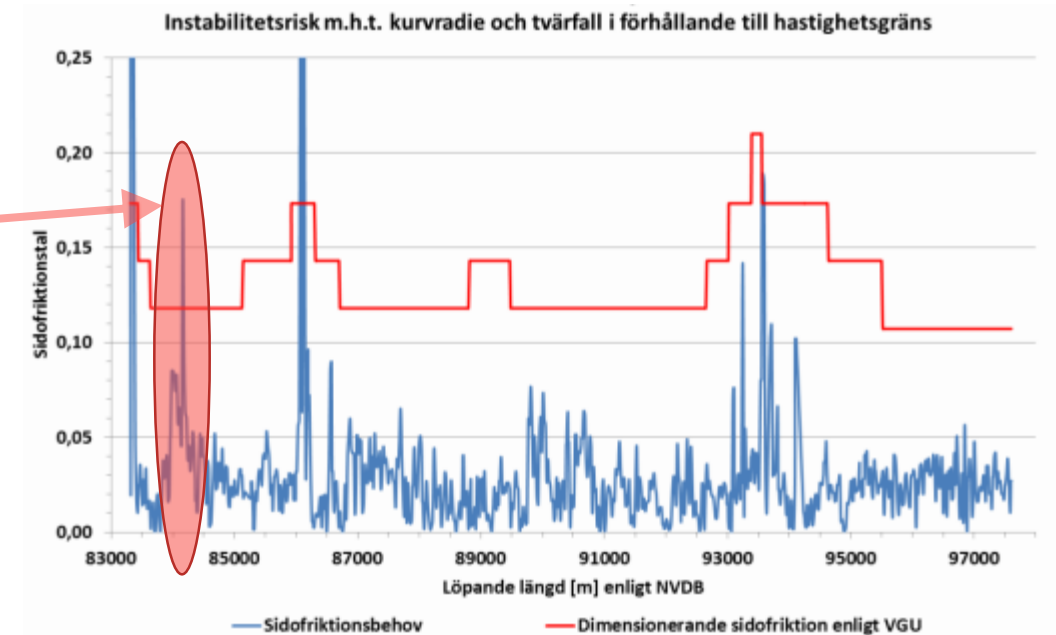
Högt sidofriktionsbehov, orsakat av lågt tvärfall genom kurva med korsande väg.  
Åtgärder: Flytta korsning från kurvan samt öka tvärfallet i kurvan.

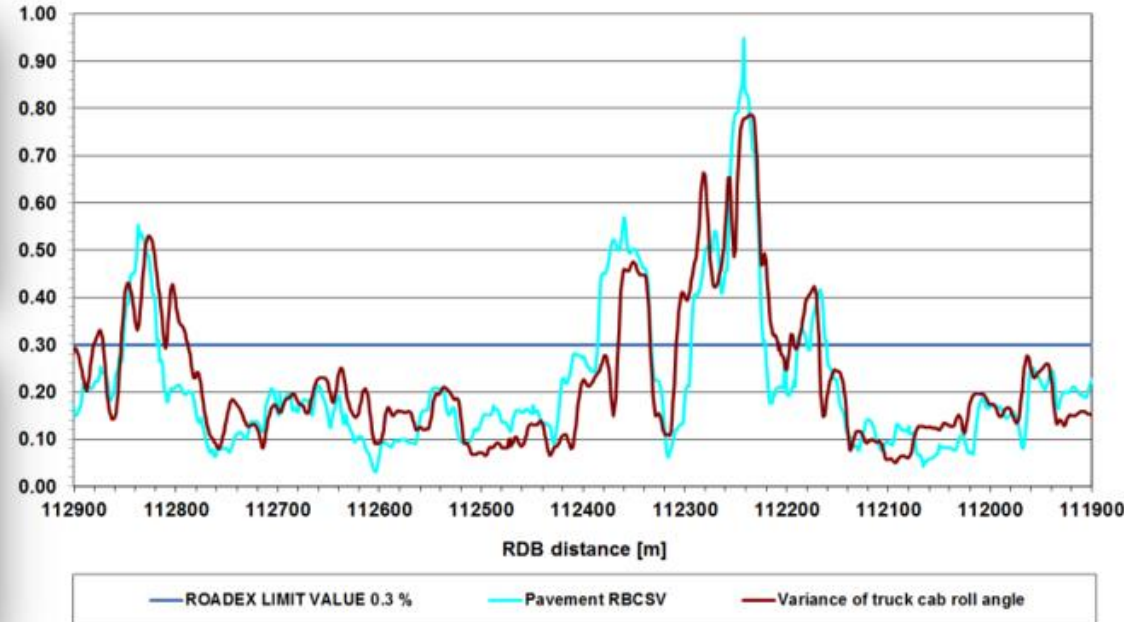
Svaga ojämna vägkanter ger trafikfarlig krängning i sidled.

- "Vingelmåttet" samvarierar med krängning mätt i lastbil.
- Stort utslag på många av de platser där lastbilsförarna upplever olycksrisk.
- Stort utslag vid hög andel av platser med tidigare inträffade trafikolyckor.
- Mätvärdet är på jämn väg långt under riktvärdet max 3 promille vinglighet.
