## **Rapport avseende ringanalys.**

### **Bestämning av nötningsmotstånd enligt Prallmetoden.**

Under juni månad 2010 genomfördes en ringanalys i mindre skala där 7 laboratorier deltagit.

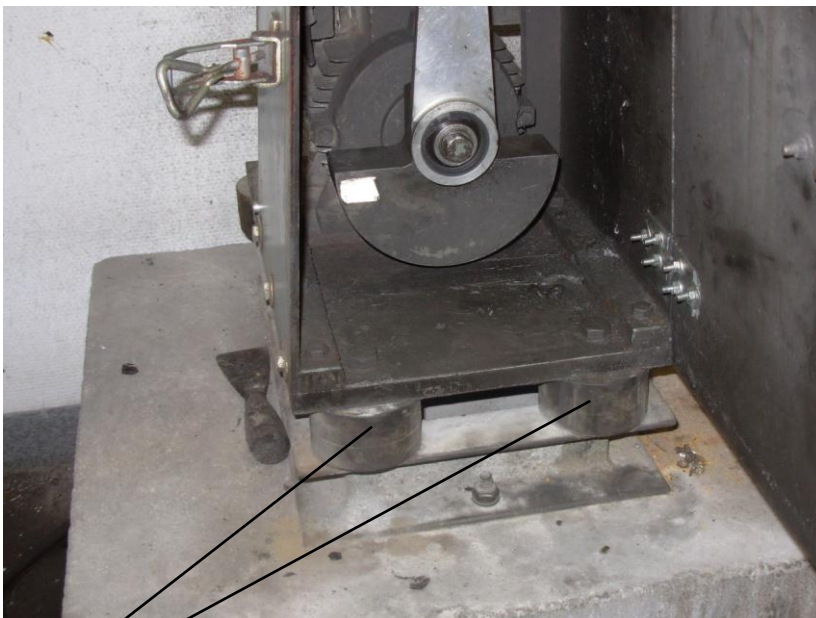
Bild 2

- 1 Packningen i locket ligger ej an längs hela ytan
- 2 Maskinen är placerad på gummifötter se bild 2

Gummifötter

I den "gamla" FAS-metoden 471 anges under punkten 3.1 följande anmärkning **"Används gummifötter skall dessa vara av sådan kvalitet att utrustningen ej kommer i självsvängning"**.

I nuvarande SS-EN- metod nämns inget om prallmaskinens infästning. I en tidigare ringanalys där ett av de nu deltagande laboratorierna hade maskinen uppställd på gummifötter uppvisade detta laboratorium de lägsta värdena på Prallslitaget. I aktuell undersökning uppvisar lab 3 ej anmärkningsvärt låga prallvärden.

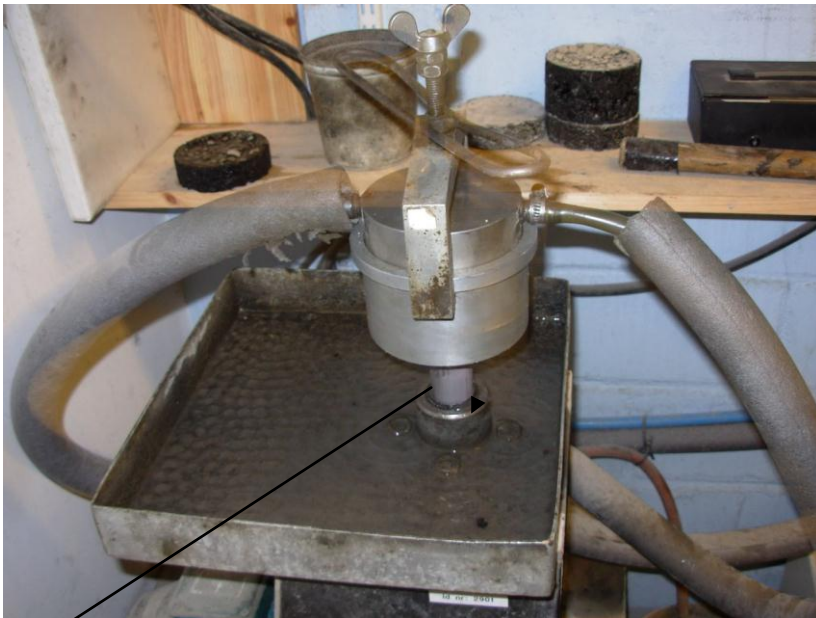
Bild nr 3

Den övre bussningen glappar i sidled ca 0,5-1mm. Smörjning av bussningen förhindrade glappet, dock återkom glappet efter att 3 provkroppar körts. Se bild nr 3 som visar bussningens placering. Observera dock att fotot ej visar den aktuella maskinen utan har endast använts för att visa bussningens placering.

← Aktuell bussning
