Stålslagg i asfaltbeläggning

En kunskapsöversikt samt fältförsök i Dalarna

Torbjörn Jacobson

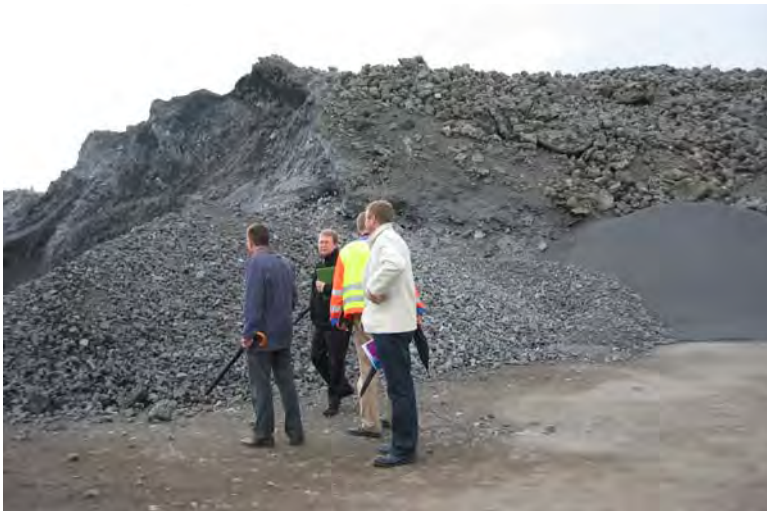
Bild 1 Upplag av stålslagg (råslag) från ett stålverk i Danmark med relativt högt innehåll av metallskrot.

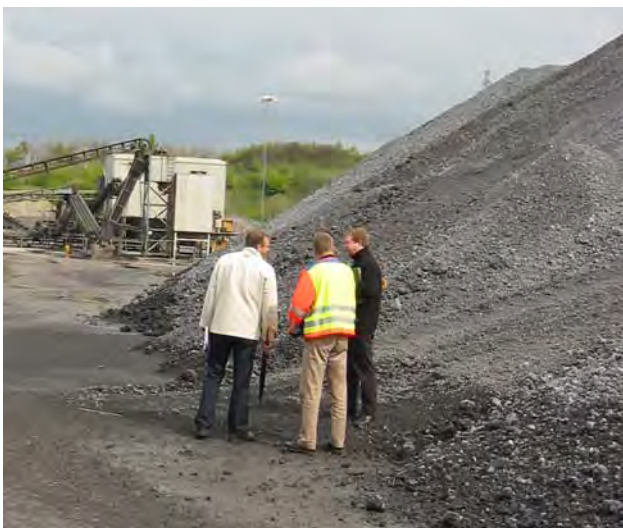
Bild 2 Upplag av stålslagg, 0–120 mm, från Smedjebacken, med relativt lågt innehåll av metallskrot.

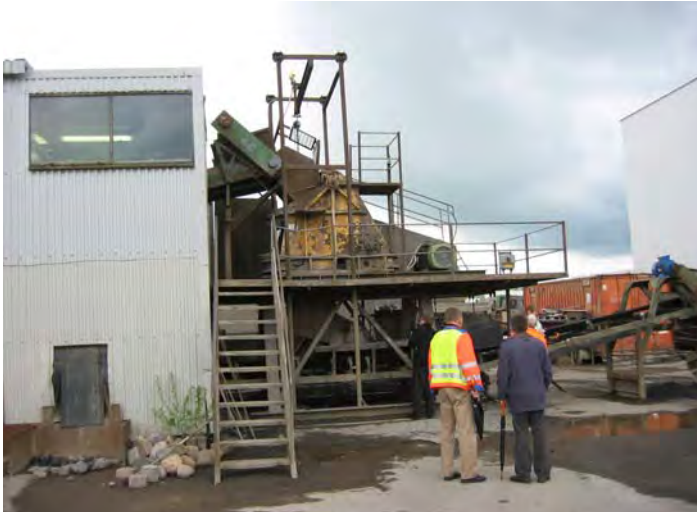
Bild 3 Kätkross för grovkrossning och urskiljning av metallskrot.

Vid bearbetningen av slaggen avskildes först metall- och skrotinnehåll genom manuell och mekanisk sortering i käftkross (de hårdare partiklarna i krossen separerades genom

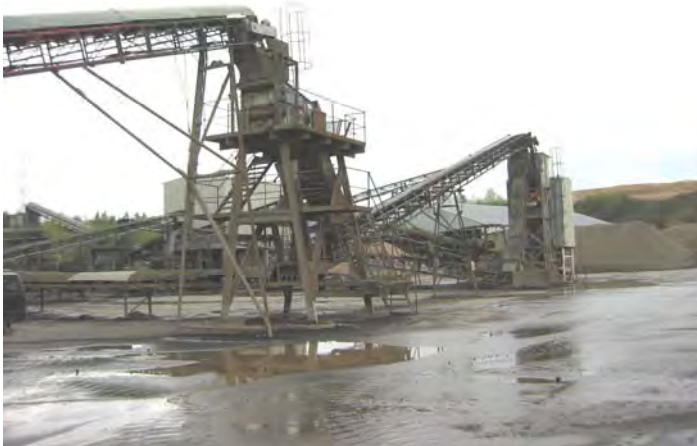
Bild 4 En del av krossningsanläggningen.

en lucka). Efter grovkrossning gick finfraktionen efter magnetisk avskiljning vidare till en spindelkross följt av en rotopaktor för kubisering och nedkrossning av svaga partiklar (selektiv krossning). För att inte den fuktiga slaggen skulle sätta igen maskorna i siktarna användes gummisiktare med hög frekvens. Anläggningen var inbyggd och på så sätt dammfri. Man tog ut fraktionerna 0–4, 2–5, 5–8, 8–11 samt 0–8 mm. Kapaciteten i anläggningen var 140 ton/tim.

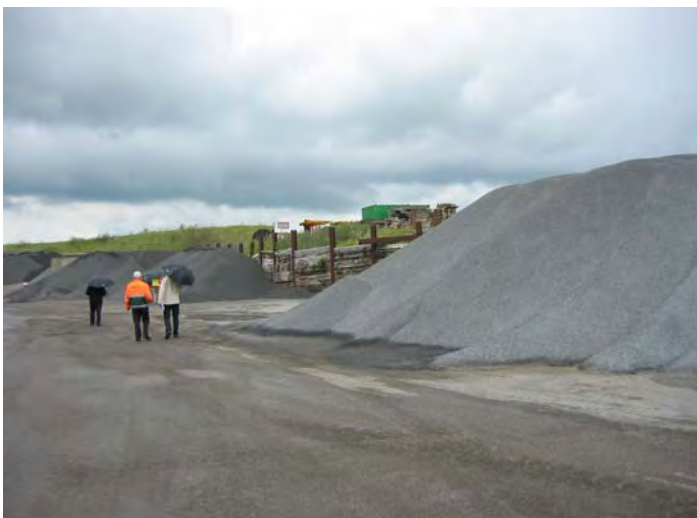
Bild 5 Upplag av sorterad stålslagg.

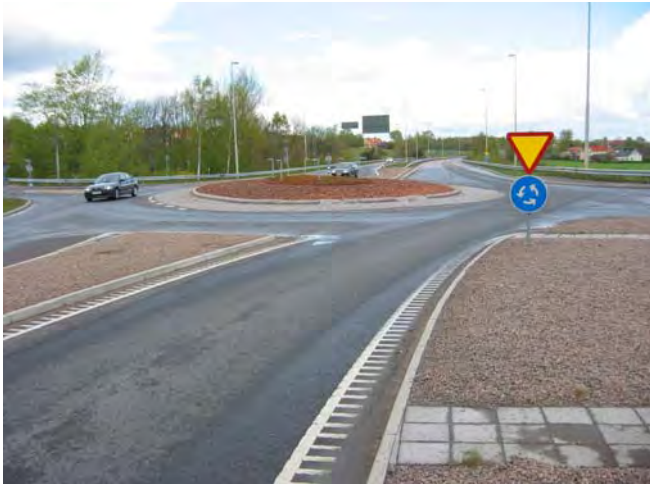
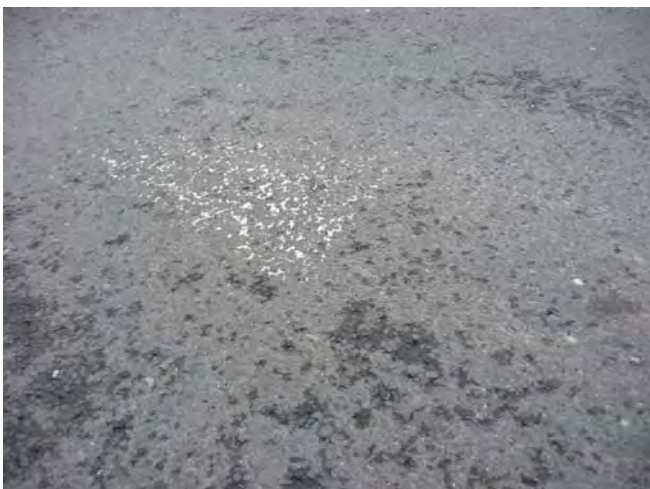
Bild 6 ABS 11, slaggasfalt, lagd 2001, cirkulationsplats i Halmstad, ÅDT 20 000 fordon.

Bild 7 ABS 11, slaggasfalt, lagd 2001, cirkulationsplats i Halmstad, ÅDT 20 000 fordon.

Erfarenheterna från Halmstad och Laholm visar att asfaltbeläggning innehållande EAF-slagg är mycket hållbar (16 års livslängd hade hittills uppnåtts). Den används huvudsakligen på utsatta ytor såsom rondeller och trafikleder med intensiv trafik. En nackdel är att ytan förblir mörk. Asfaltmassa med stålslagg ansågs vara svår att lägga ut för hand pga. att asfaltmassan är tung och trögbearbetbar.

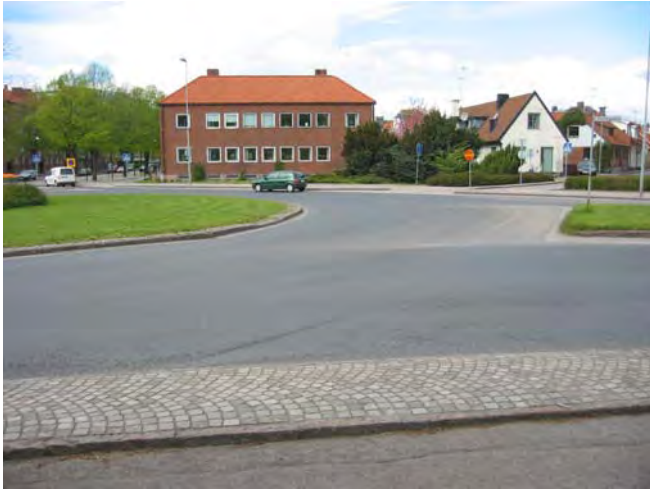
Bild 8 ABS 11, slaggasfalt, lagd 1994, cirkulationsplats i Halmstad, även angränsade vägar hade slaggasfalt, ÅDT 33 000 fordon.

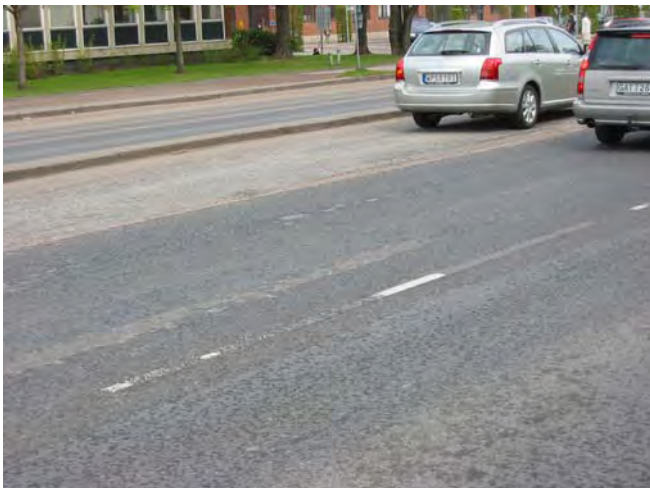
Bild 9 ABS 11, slaggasfalt, lagd 1989, trafikled i Halmstad, ÅDT 30 000 fordon. Beläggningen hade efter 16 år börjat få genomslitningar pga. dubbtrafiken.

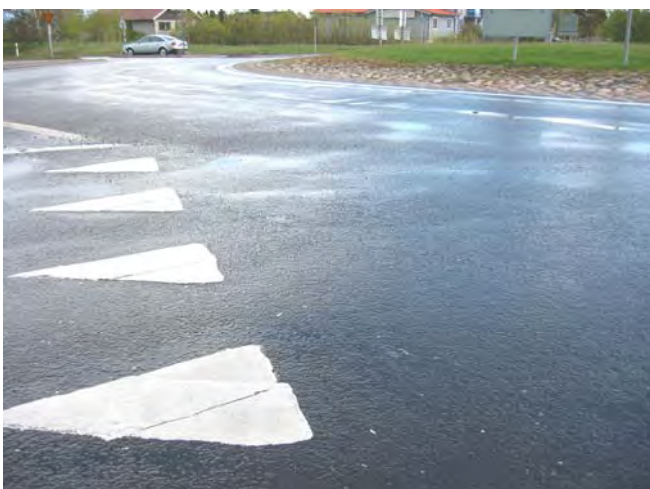
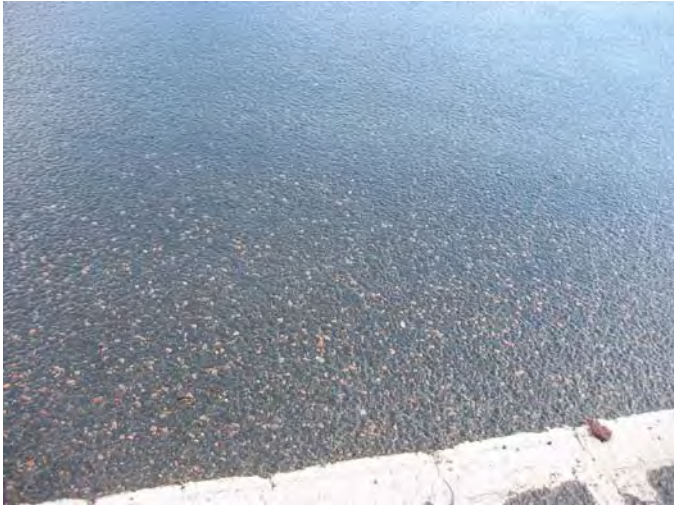
Bild 10 ABS 11, slaggasfalt, lagd 1994, cirkulationsplats i Laholm.

Bild 11 ABS 11, slaggasfalt, lagd 1994, cirkulationsplats i Laholm.

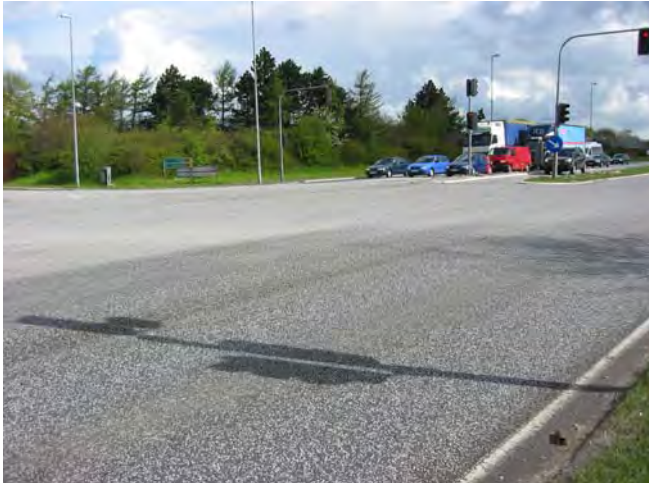
Bild 12 Skelettasfalt 11 med stålslagg i sorteringarna 5–8 och 8–11 mm, trafikled med intensiv trafik utanför Köpenhamn.

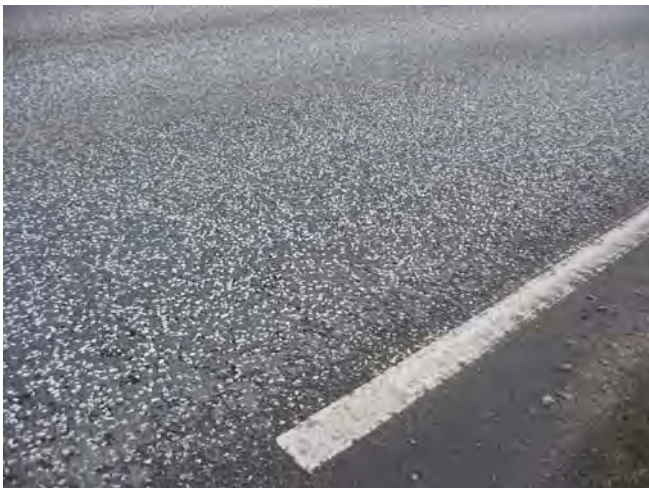
Bild 13 Skelettasfalt 11 med stålslagg i sorteringarna 5–8 och 8–11 mm. Normalt så inblandas i Danmark ljust stenmaterial i slaggasfalten.

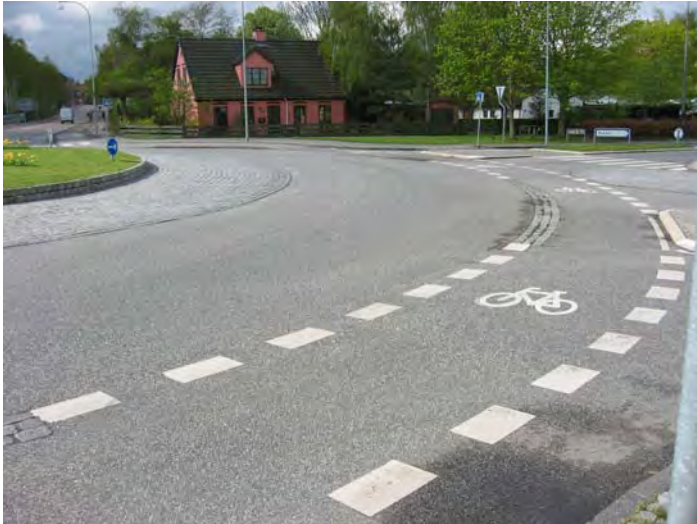
*Bild 14 ABT 11 med stålslagg i samtliga sorteringar. Roskilde.
Beläggningsen lades år 1984.*

Vid en rondell i Roskilde låg en ABT 11 med stålslagg i samtliga fraktioner. Den lades redan 1984. Beläggningen såg fortfarande mycket bra ut. En erfarenhet var att sprickor inte gav upphov till stenlossning eller slaghål pga. slaggasfaltens goda vidhäftningsförmåga.

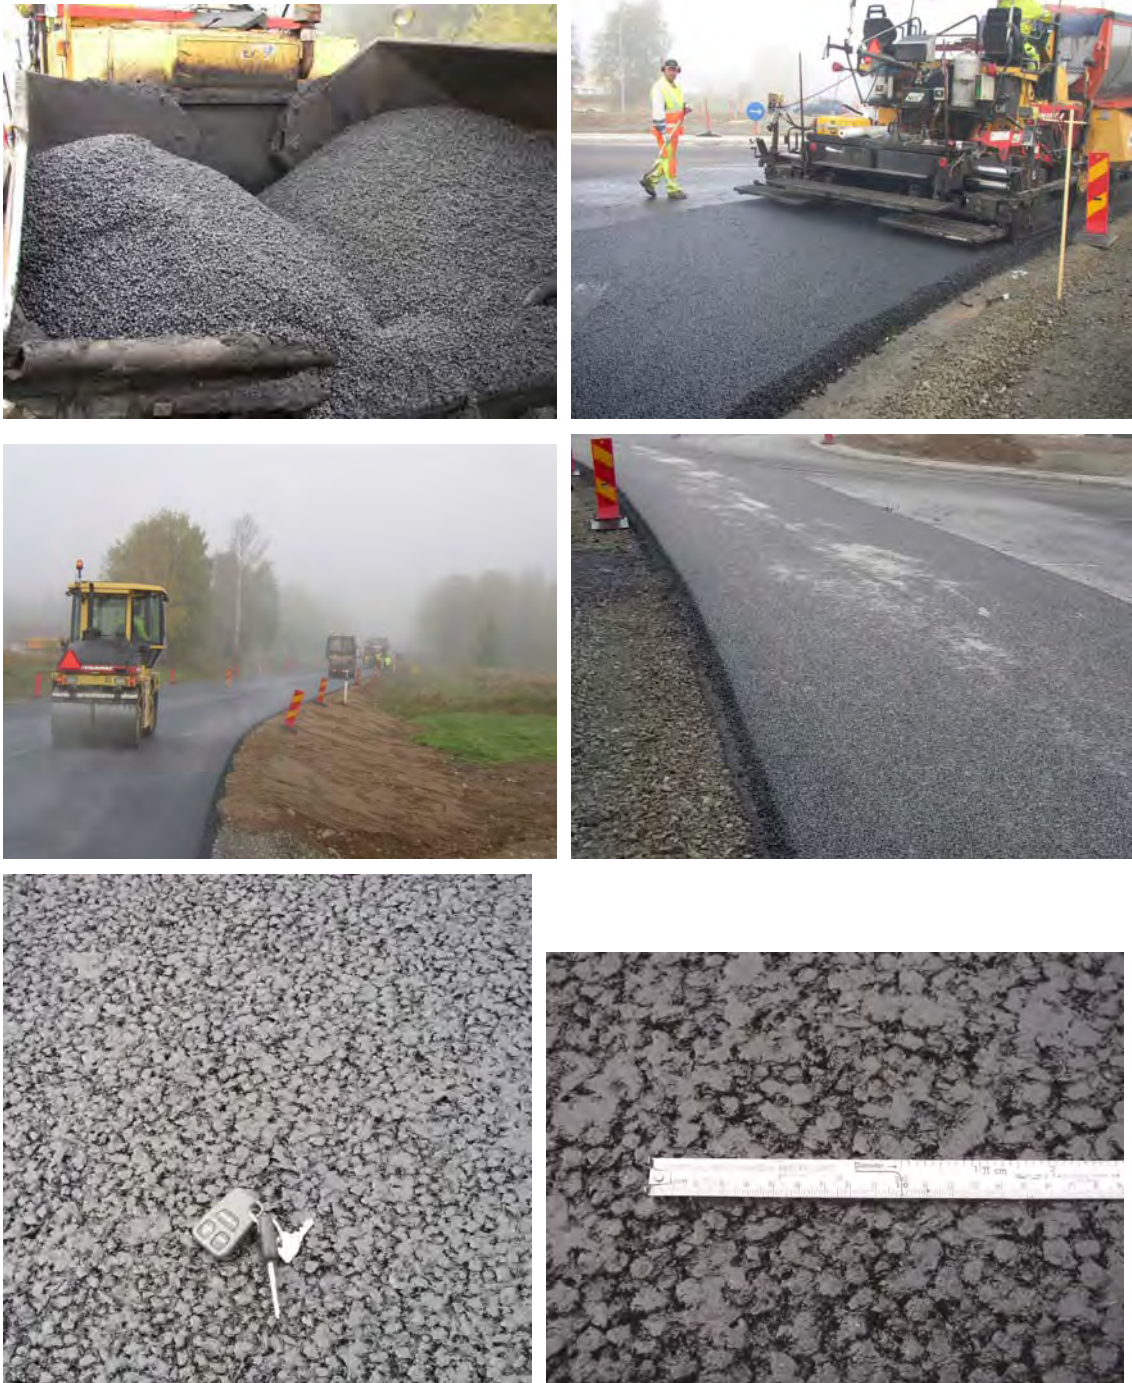
Bild 15 Fotografier från utförandet av ABS 11 med slaggasfalt i cirkulationsplatsen vid Smedjebacken hösten 2005.

Temperaturen i asfaltmassan låg på ca 165°C. Slaggasfalten lades ut och packades med konventionell utrustning. Vid handarbete var den mycket tung och styv att arbeta med. Temperaturen i luften låg omkring +3°C. Asfaltmassan upplevdes som homogen och inte speciellt separationsbenägen vid utläggningen. Vid asfaltverket konstaterades att nivågivarna i lagringsfickorna påverkades av stålslaggen (sannolikt pga. innehållet av

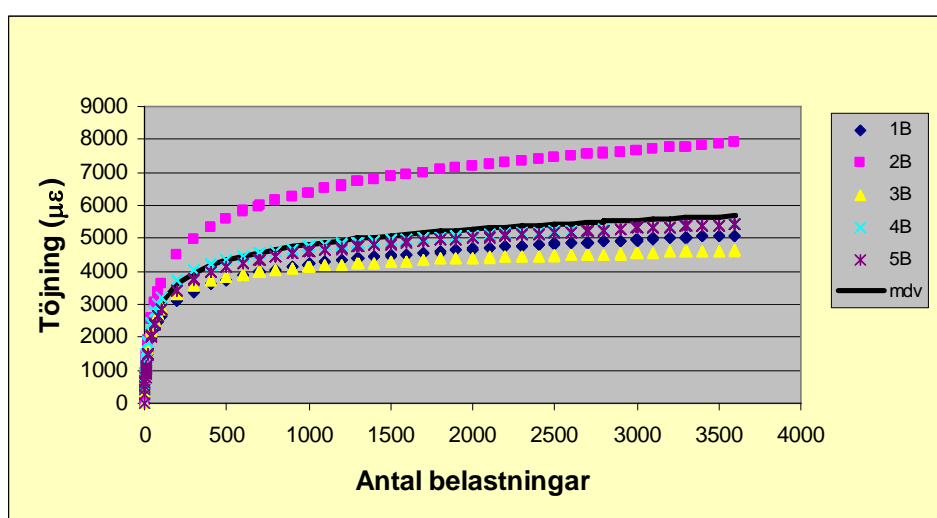
Figur 1 Resultat från dynamisk kryptest.

Hållfastheten är mycket hög enligt testerna. Stabiliteten (medelvärdet av 5 prov) hamnade på 5 700 $\mu\epsilon$ och styvhetsmodulen (medelvärde av 3 prov) på nära 9 000 MPa. I viss mån har resultaten påverkats av att asfaltmassan blivit mycket välpackad i gyratorn. På borrhärdningar brukar hållfastheten initialt bli lägre men ökar med tiden genom trafikens efterpackning och den oxidering/åldring (förhårdning) som sker av bitumenet. Slaggasfaltens bedöms ha fått högre hållfasthet än vad motsvarande beläggning med stenmaterial brukar få.

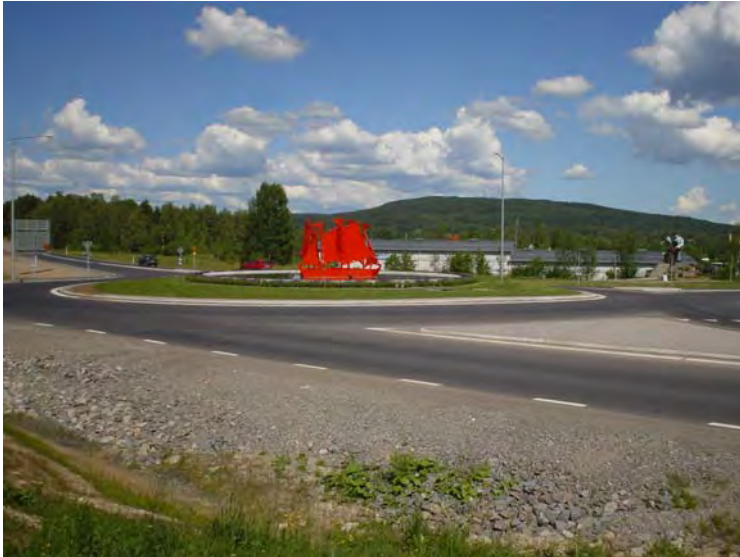
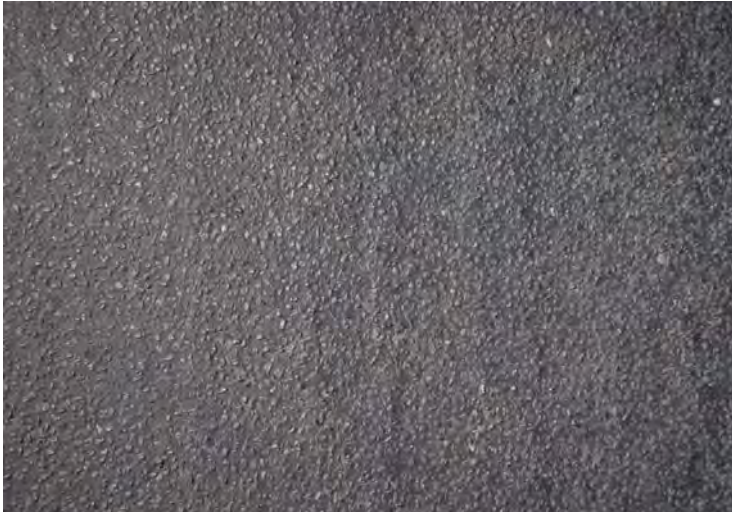
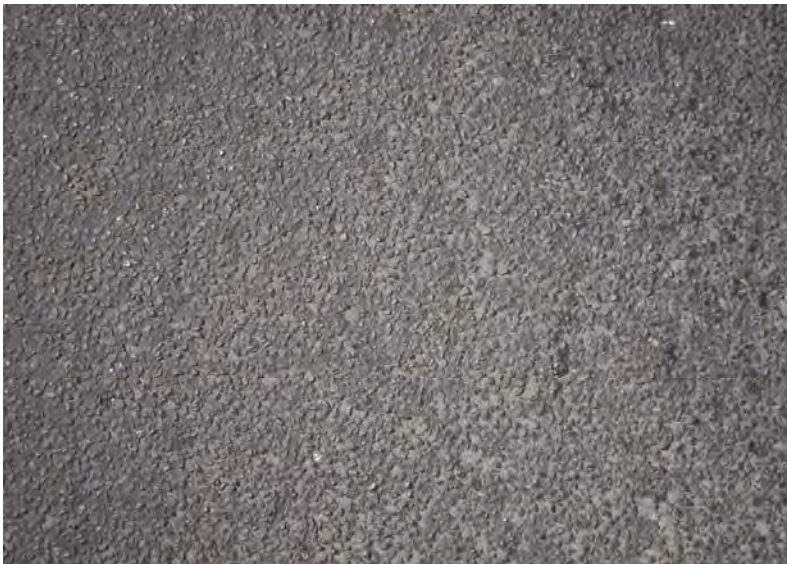
Bild 16 Foto från besiktningen i juni 2006, cirkulationsplatsen vid Smedjebacken.

Bild 17 Foto från besiktningen (i hjulspår) i juni 2006, cirkulationsplatsen vid Smedjebacken.

Bild 18 Foto från besiktningen (mellan hjulspår) i juni 2006, cirkulationsplatsen vid Smedjebacken.

Ytorna såg täta och homogena ut. Trafikerade ytor i hjulspåren hade något mindre skrovlig karaktär (mindre skrovliga och mörkare) än ytorna som inte erhållit så mycket trafik. Makrotexturen var enligt sandfläcksmetoden i hjulspåren 0,9 mm och i ytorna utanför hjulspåren 1,1 mm.

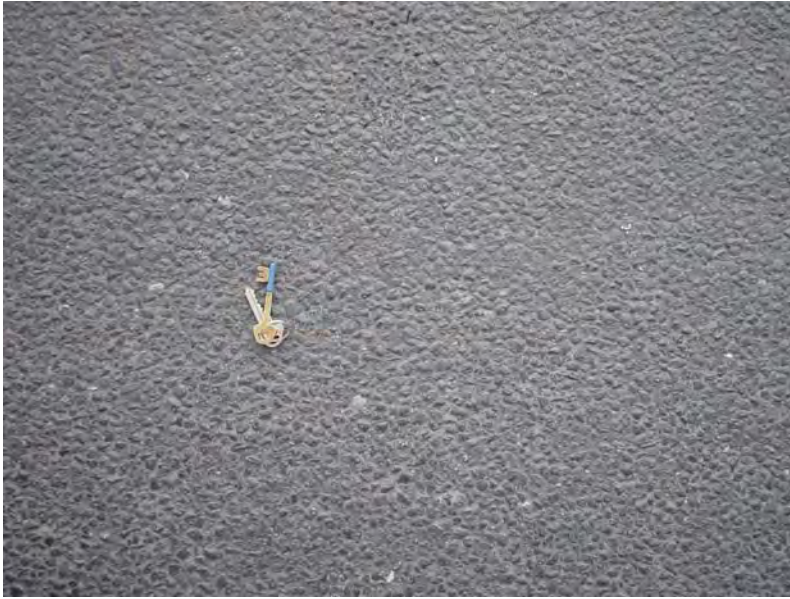
Bild 19 Foto från besiktningen (hjulspår) i oktober 2007, cirkulationsplatsen vid Smedjebacken.

Ytorna var efter två års trafik i stort sett oförändrade. Inga skador förekom (t.ex. stenlossning). Makrotexturen låg på knappt 1 mm.

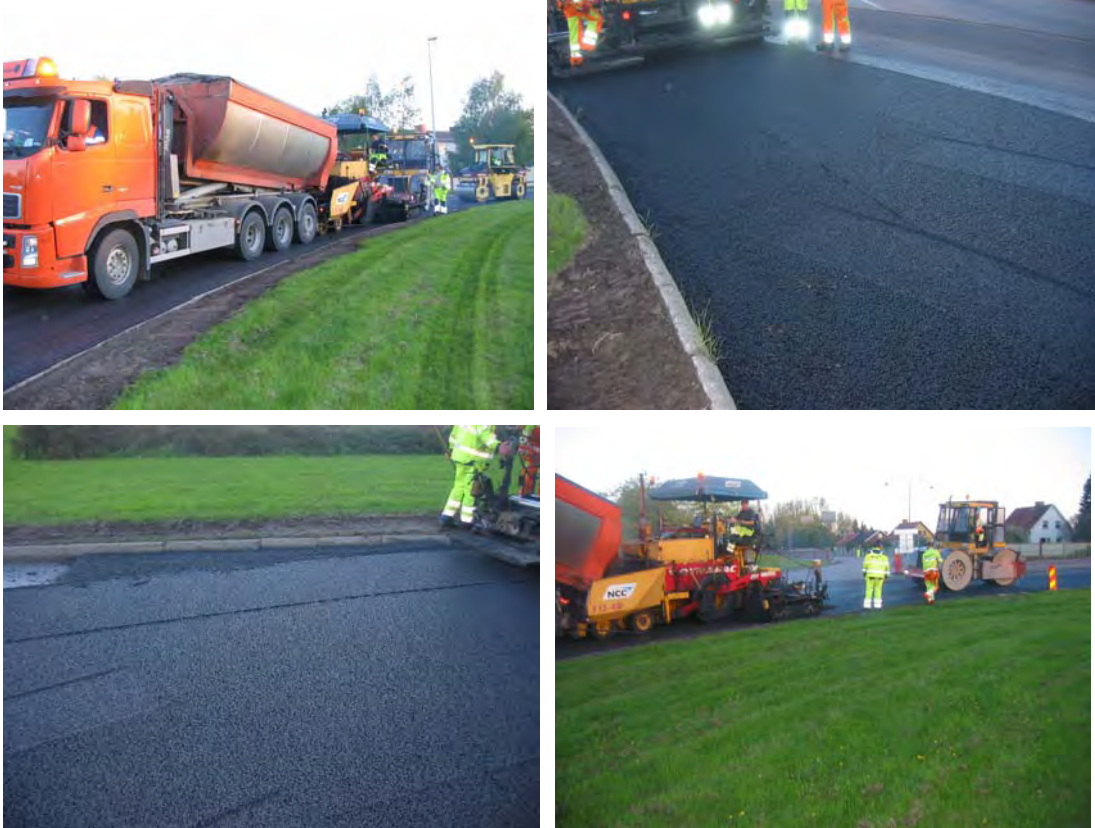
Bild 20 Fotografier från utförandet av ABS 11 med slaggasfalt i cirkulationsplatsen vid Borlänge sommaren 2006.

Temperaturen i asfaltmassan låg på ca 165°C. Slaggasfalten lades ut och packades med konventionell utrustning. Temperaturen i luften låg omkring +15°C. Asfaltmassan upplevdes som homogen och inte speciell separationsbenägen vid utläggningen.

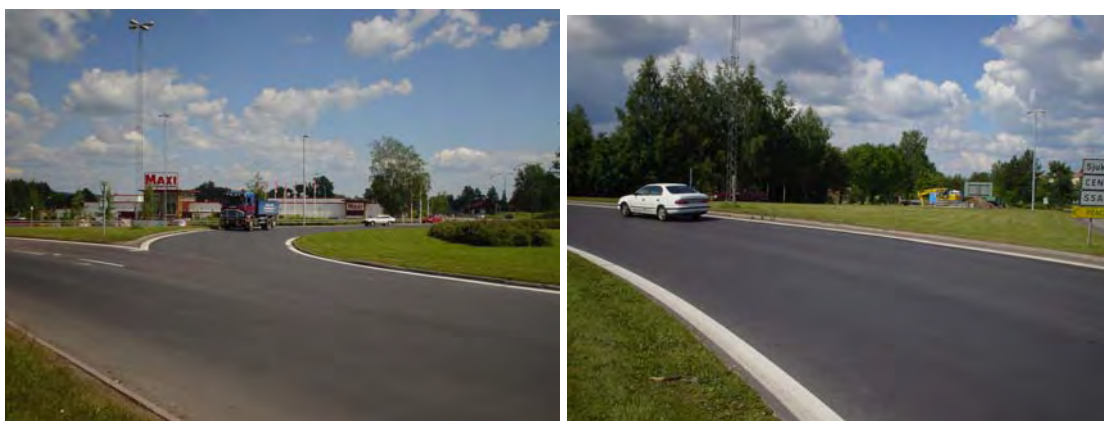
Bild 21 Fotografier från besiktning i juni 2007, cirkulationsplats Borlänge.

Efter ett års trafik var ytan tät, mörk och oskadad. Inga deformationer eller tendenser till stenlossning kunde observeras. Asfaltmassan var något tätare proportionerad för cirkulationsplatsen i Borlänge än Smedjebacken och sträckan vid Horndal.

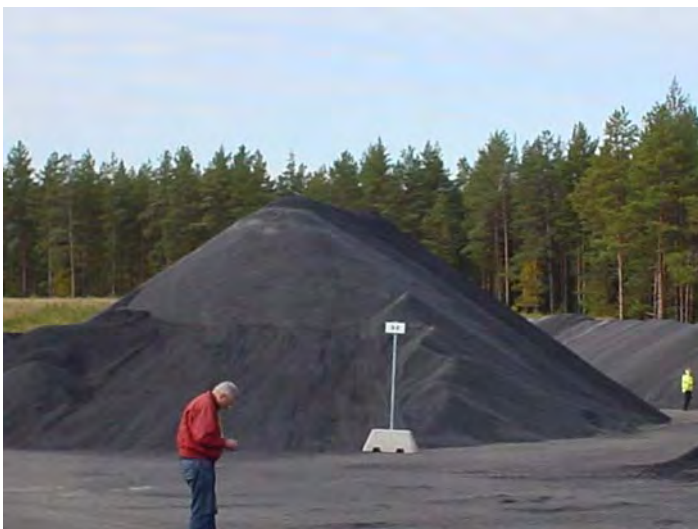
Bild 22 Upplag av olika sorteringar med EAF-slagg utanför Smedjebacken.
