# Haveriutredningar baserade på analys av vägytedata från lasermätbil

Johan Granlund

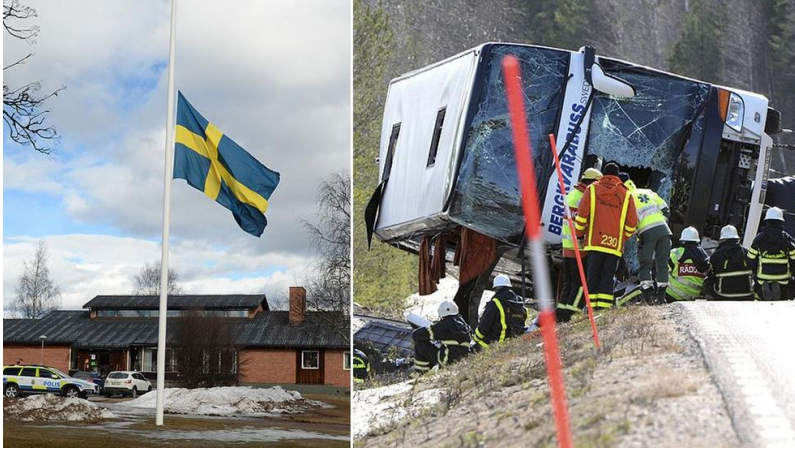
Singelolycka 2 april 2017 på torr asfalt.  
Bussbolaget: -*Tjälskador orsakade avåkningen!*  
5 april mätte vi E45 med Profilografbil.

Ingen tidigare olycka registrerad inom 250 m influenssträcka fram till bussens vrakplats.  
Mätresultaten visar att **ingen** betydande vägsäkerhetsrisk pga. vägskada fanns inom 250 m influenssträcka:

- Låg semistatisk sidkraft pga. raksträcka.
- Lagom stort tvärfall, fritt från krängningsskapande variation.
- Vägojämnhet IRI långt under krav i TRV underhållsstandard.
- Spårdjup långt under krav i TRV underhållsstandard.
- Inga sprickor, hål eller andra ytskador (stillbilder + låg megatextur).

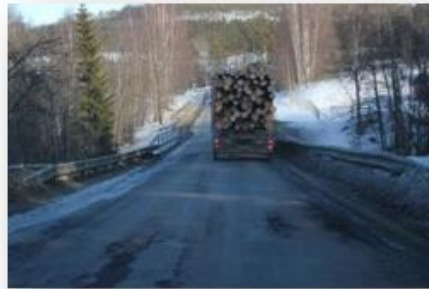
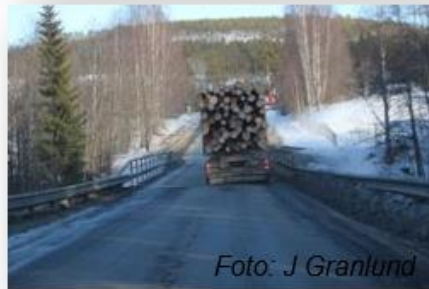
Svaga ojämna vägkanter ger trafikfarlig krängning i sidled.

- "Vingelmåttet" samvarierar med krängning mätt i lastbil.
- Stort utslag på många av de platser där lastbilsförarna upplever olycksrisk.
- Stort utslag vid hög andel av platser med tidigare inträffade trafikolyckor.
- Mätvärdet är på jämn väg långt under riktvärdet max 3 promille vinglighet.
