# **Gummiasfaltbeläggning**

## **Sammanställning**

### **av utförda mätningar och provningar**

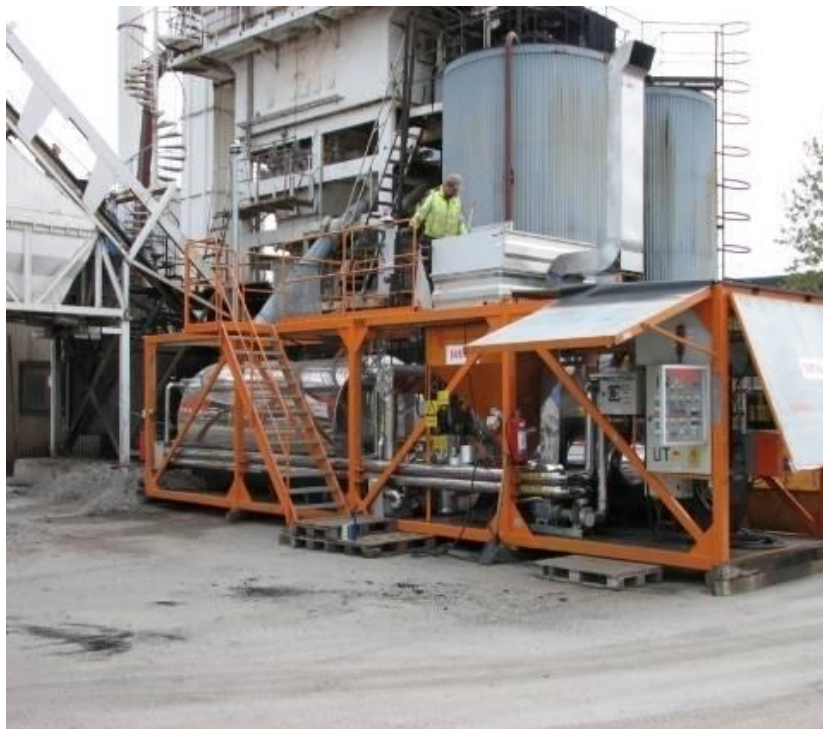
Vid tillverkning av gummierad asfalt innehållande gummi modifierat bitumen används en särskild blandningsutrustning som är dockad till asfaltverket. Utrustningen har nödvändiga styrsystem för en kontrollerad blandning samt säkerhetsfunktioner som gör att anläggningen stoppar vid avvikelser.

Figur 1. Blandarverk för gummi bitumen

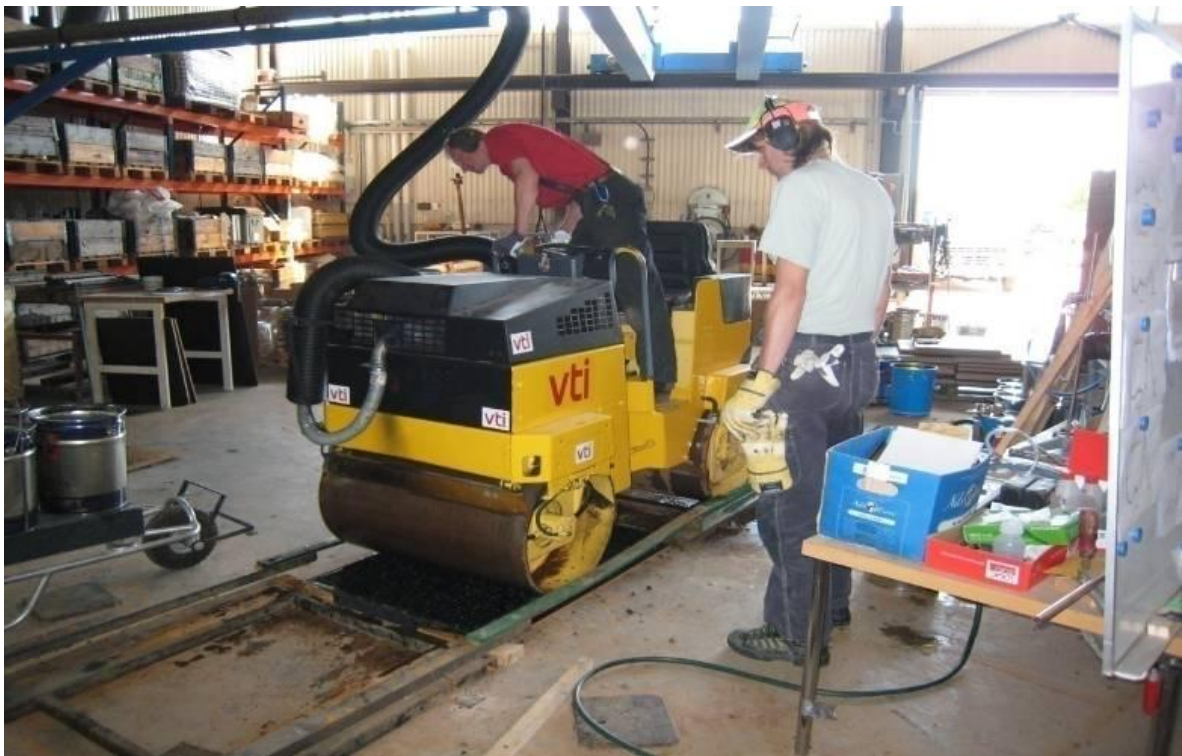
För att erhålla provkroppar som så mycket som möjligt efterliknar borrhov från vägen har provplattor med dimensionerna 50 x 70 x 4 cm tillverkats med hjälp av en s.k. ”gångbanevält” med vibromöjlighet. Ur varje sådan platta har sedan 15-20 provkroppar borrats ur för analys enligt respektive provningsmetod. Bilderna på nästa sida visar packning och borrhov av dessa plattor.

*Figur 3. Tillverkning av provplattor*

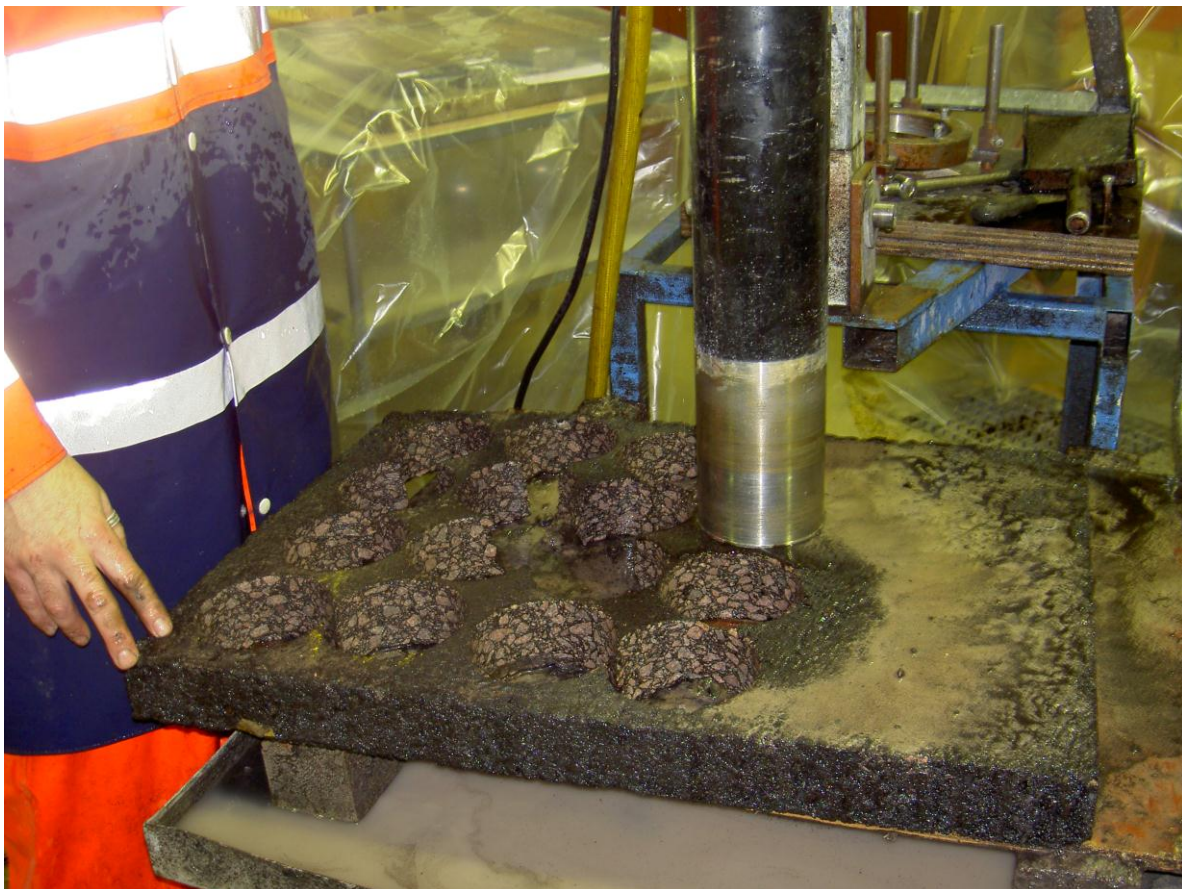
*Figur 4. Borrning av provkroppar ur plattor*

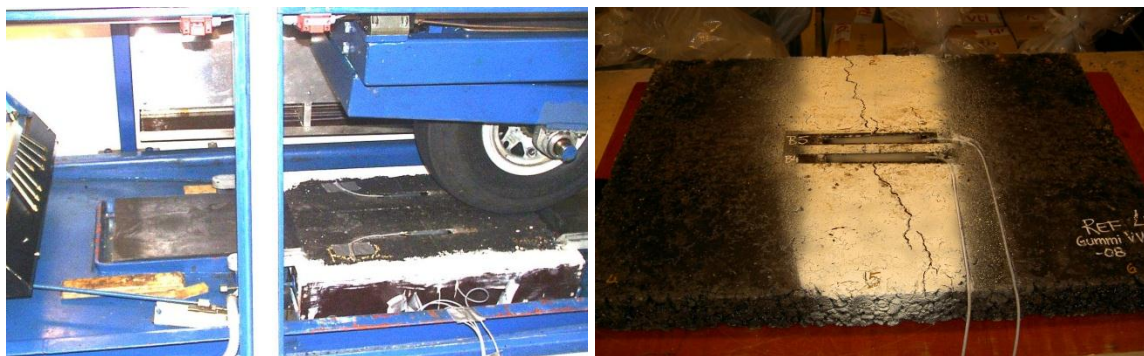
Test av sprickutveckling har visat goda resultat. Gummi-asfalten klarar betydligt fler överfarter innan sprickor från underkanten av beläggningen tränger upp till ytan, jämfört med en referensbeläggning bestående av ABS16 70/100.

Figur 5. Sprickutbredningstest i VTIs WTT utrustning.

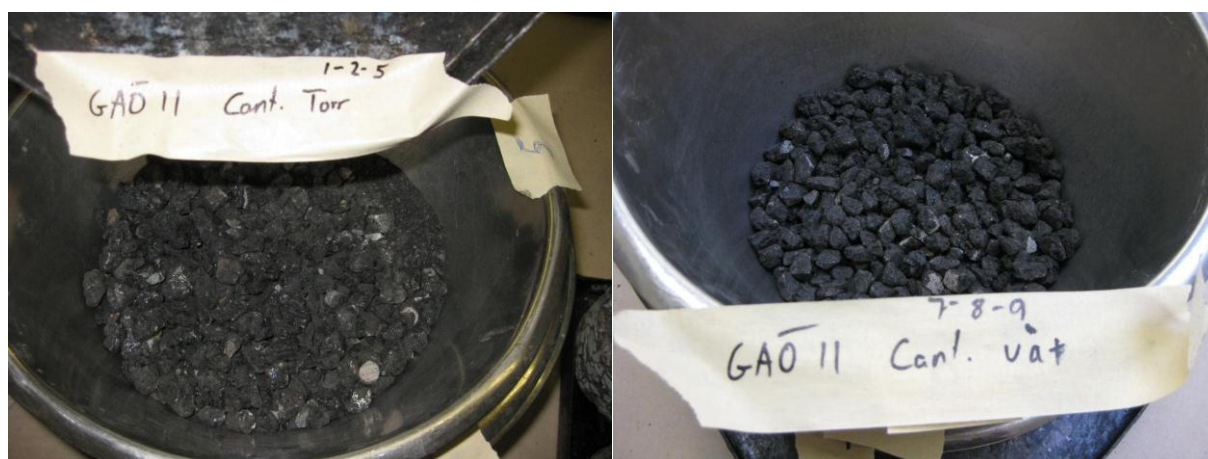
Figur 9. Totalt sönderfall i LA trumma vid misslyckad packning av GAÖ 11 massa.

För prov GAÖ 11 misslyckades packningen vid tillverkningen av provplattan, vilket innebar att provkropparna erhöj alldeles för högt hålrum och föll sönder totalt vid testet i LA-trumman. Detta prov är inte representativt för den öppna beläggning som lades på detta objekt på V180 i Alingsås. Men samtidigt visar det att öppna beläggningar är känsligare än täta massor när det finns brister i utförandet, vilket kan få stora konsekvenser i form av stensläpp. Övriga resultat visar att GAP-proverna klarat sig väl i detta test medan ABS- och GAÖ-proverna gett större sönderfall. Jämför även med den öppna beläggningen i kapitel 5.4.

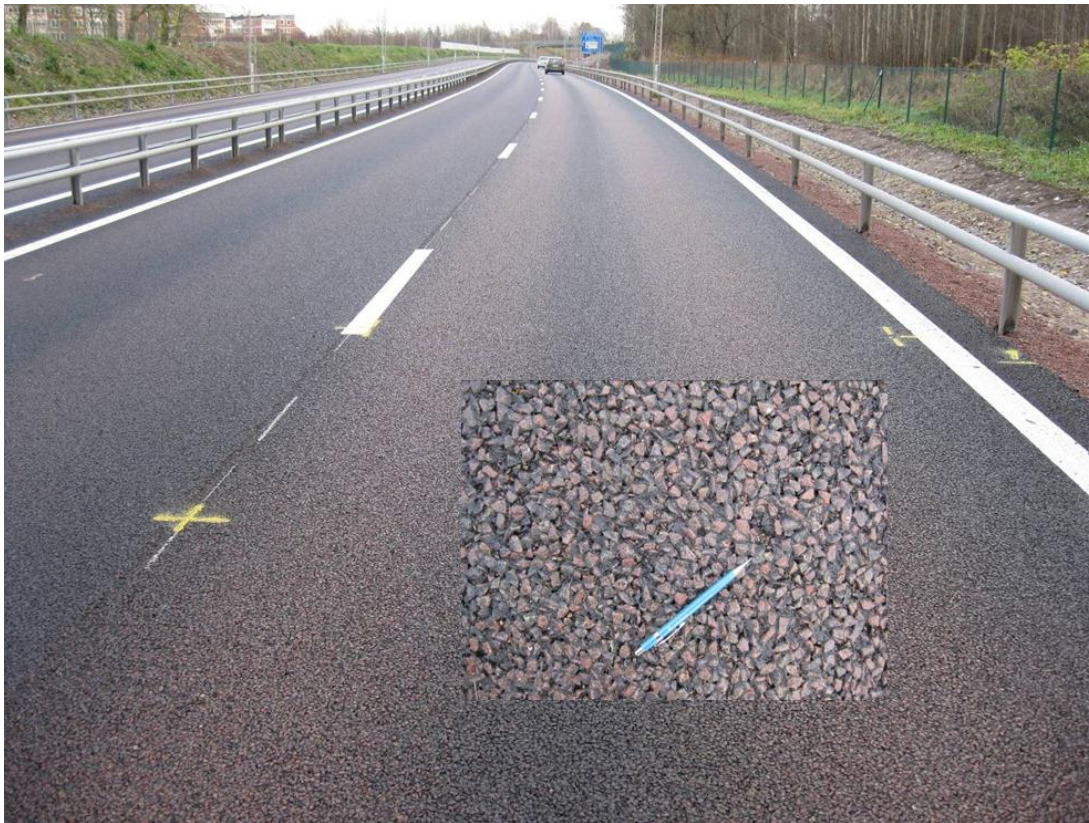
*Figur 10. Nylagd gummiasfaltbeläggning, GAÖ 11, på Söderleden i Norrköping. Observera den dåliga bitumentäckningen av stenarna.*

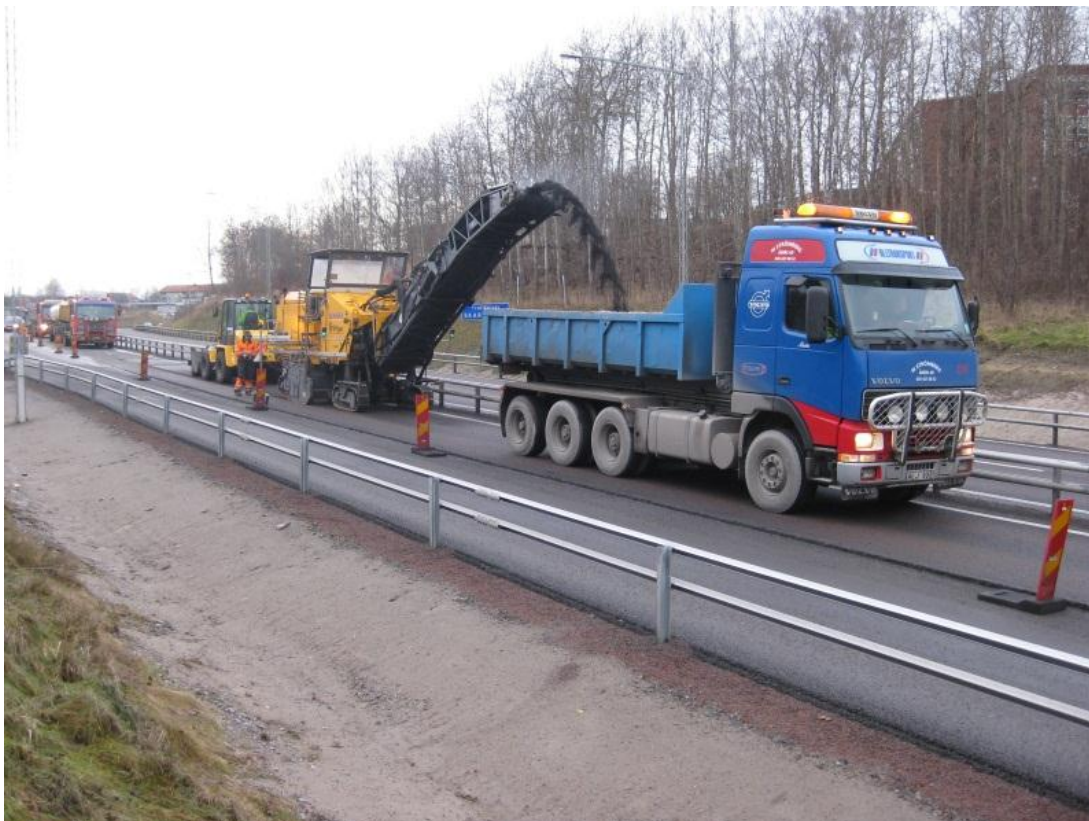
*Figur 11. Fräsning av beläggningen på Söderleden (ca 1 månad efter utläggning).*

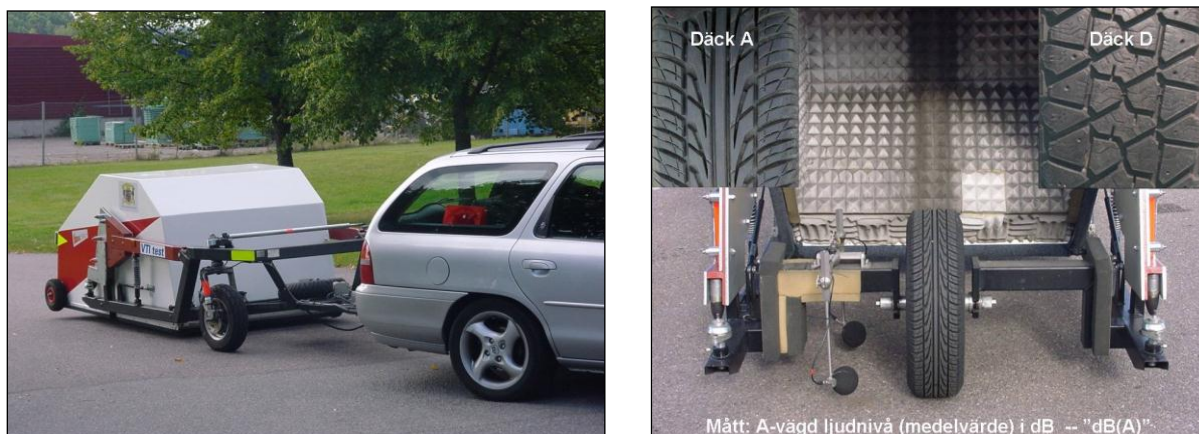
På ett antal av de objekt som utförts i Sverige har bullermätningar utförts. Bullermätningarna har utförts enligt CPX-metoden, med utrustning enligt Figur 12 från Tekniska Universitetet i Gdansk (TUG). Denna metod är ännu inte formellt standardiserad men tillämpas ändå i stor utsträckning såväl nationellt som internationellt, baserad på ett utkast till en standard [ISO 11819, 2000].

Figur 12. Mätvagn för bullermätning i stängt läge (mätning) och i öppet läge.

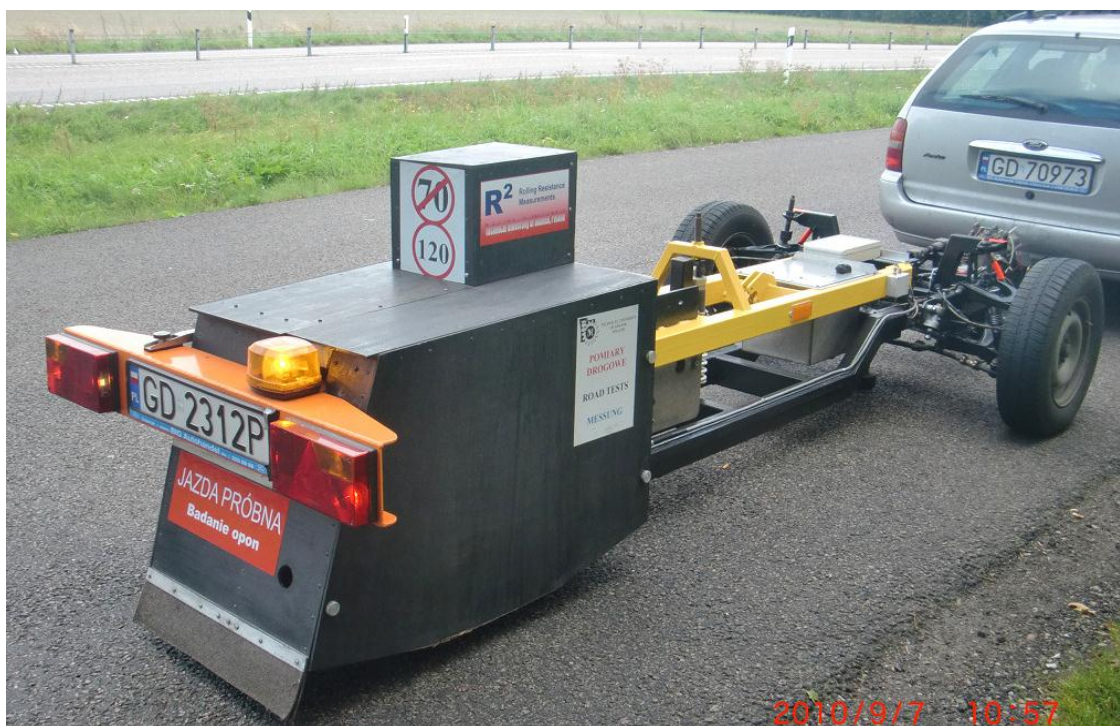
Mätningarna har utförts enligt en metod som utnyttjar en trailer, med utrustning enligt Figur 13 från Tekniska Universitetet i Gdansk (TUG). Denna metod är inte standardiserad men har tillämpats i stor utsträckning vid mätningar i VTI:s regi sedan 2005.

Figur 13. Trailer för mätning av rullmotstånd från TUG. Foto från TUG.

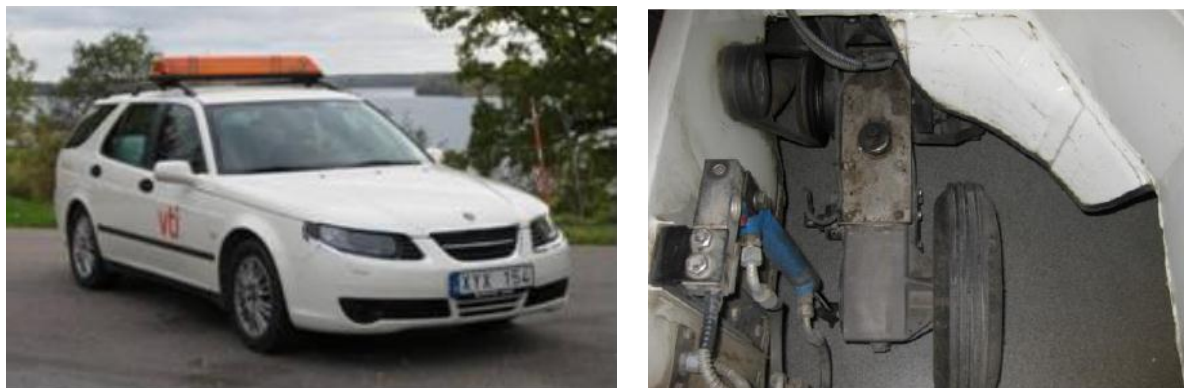
Mätning av friktion har utförts med VTIs friktionsmätbil ”SAAB Friction Tester”. Mätningarna följer Trafikverkets metodbeskrivning för bestämning av friktion på belagd vägyta och avser *våtfriktion* vid barmarksförhållanden (VVMB 104).

Figur 15. VTIs friktionsmätbil med det bromsade mät hjulet placerat under bilen

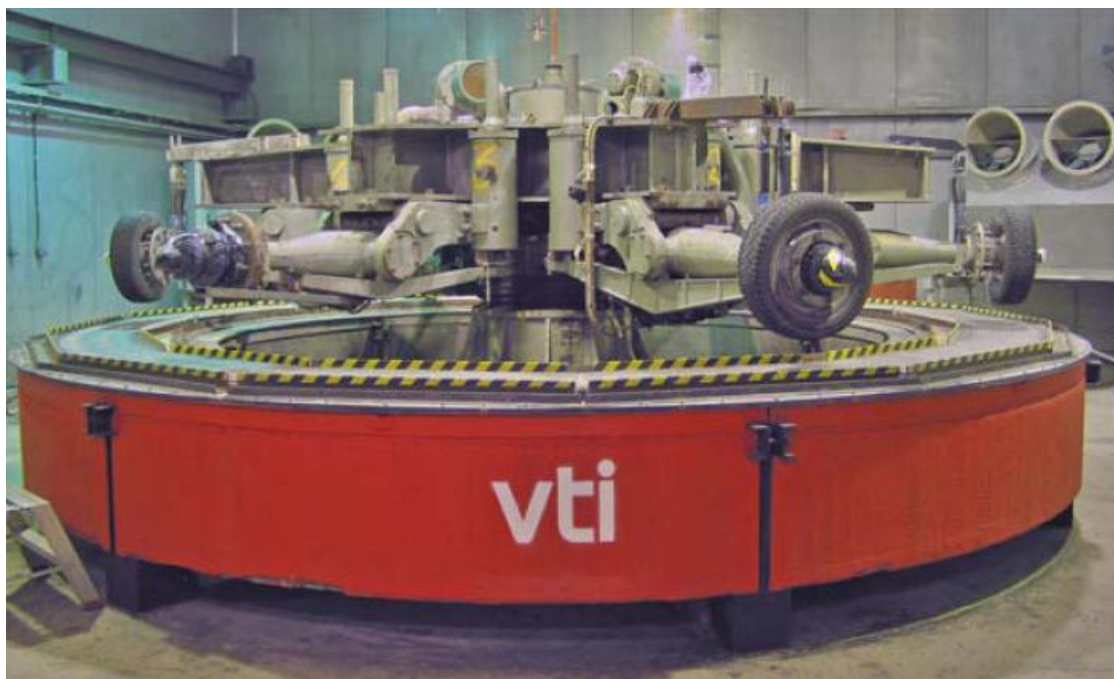
För att studera slitagepartiklarna separat, utan inblandning av partiklar från avgaser och andra antropogena och naturliga källor, krävs att partiklarna kan genereras och provtas i en miljö där andra källor är minimerade. Detta kunde åstadkommas genom att mätinstrumenten placerades i den slutna hallen runt VTI:s provvägsmaskin (PVM, Figur 16), som vanligtvis använts för att studera slitage av olika typer av vägbeläggningar och däck. PVM består av en 16 meter lång cirkelrund bana som kan beläggas med valfri vägbeläggning. Maskinen roterar kring en central vertikal axel på vilken sex hjulaxlar är monterade. På dessa kan olika typer av däck monteras. Fyra av axlarna är i drift och drivs av elmotorer. Vid provning sänks hjulen ner mot banan till önskat axeltryck ställts in och hjulen driver sedan maskinen att rotera. Hastigheten kan varieras steglöst upp till 70 km/h. I hastigheter över 30 km/h kan en excentrerrörelse

kopplas in vilket gör att hjulen inte kör i samma spår utan rör sig över nästan hela banbredden.

Figur 16. VTIs provvägsmaskin (PVM)
