Scannande mätning av väggyta

Thomas Wahlman

Ramboll RST

Att gå från
punktvis
mätning till
heltäckande
vägyte-
mätning

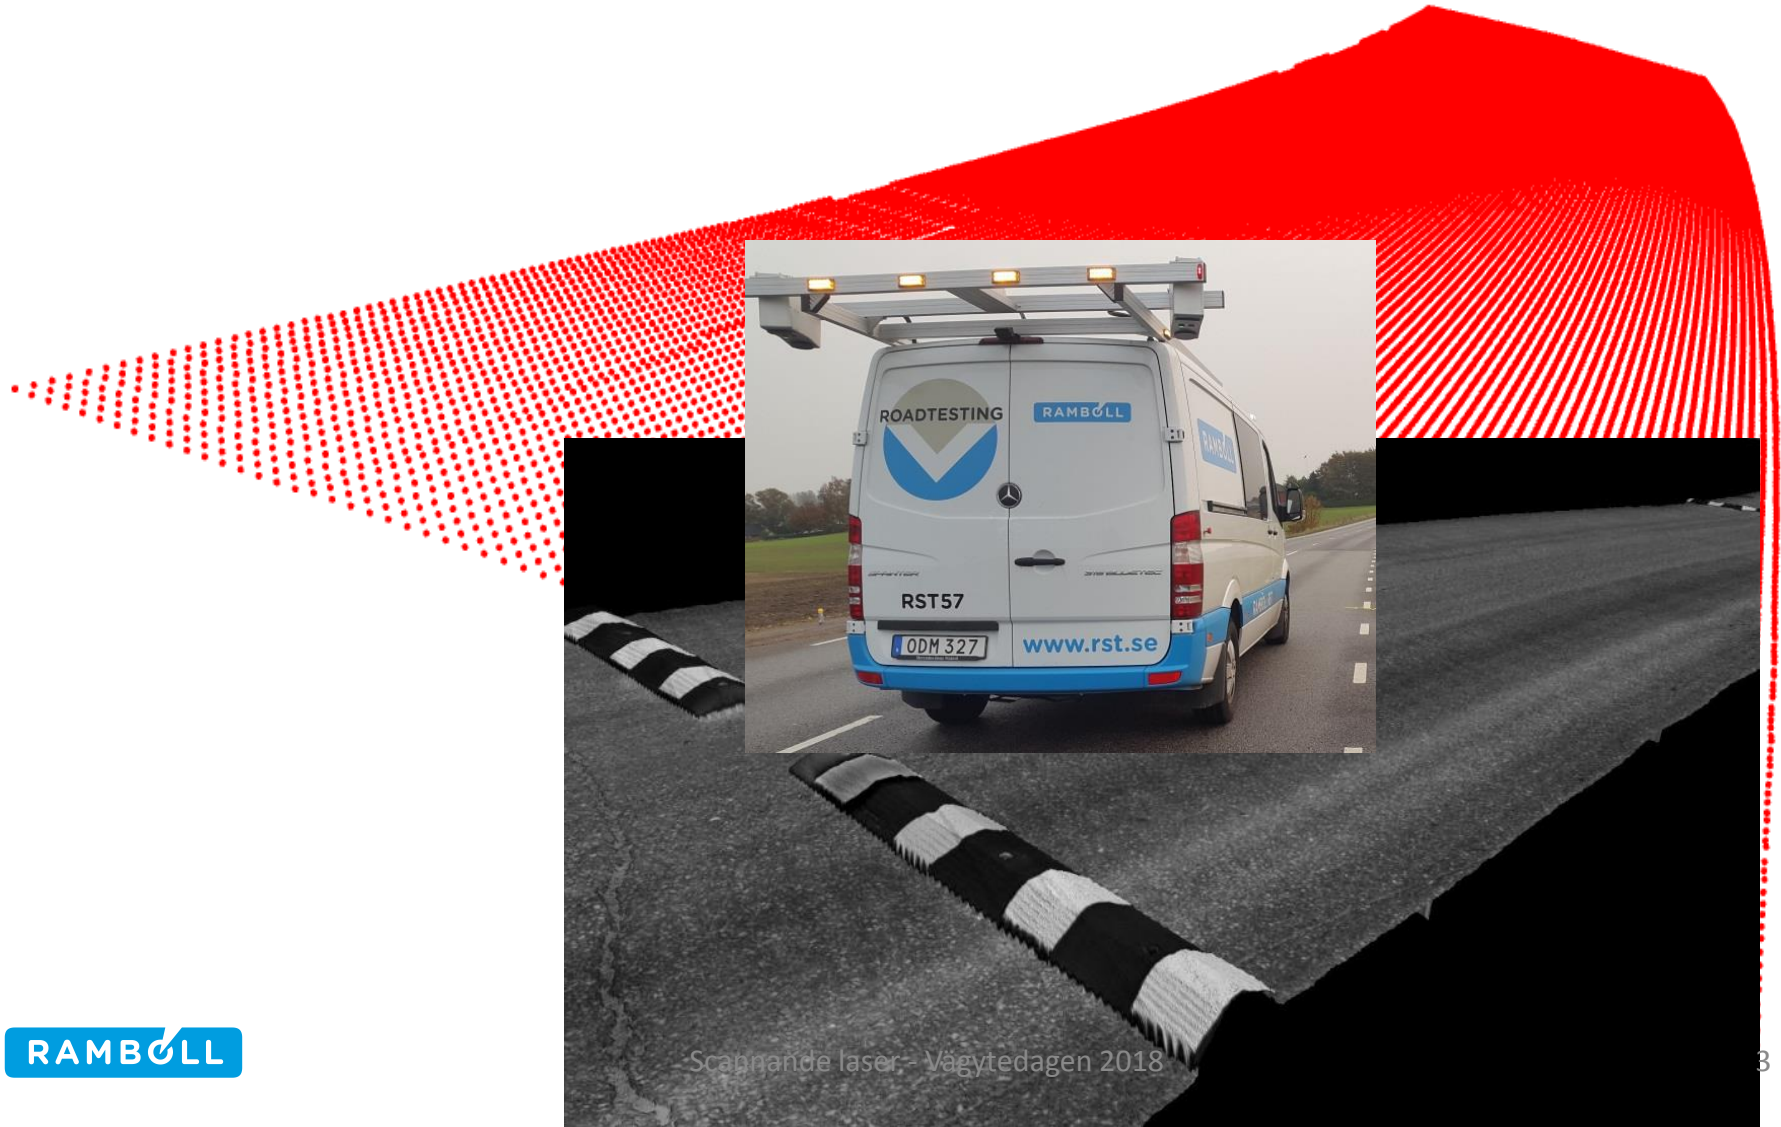
3D scanning av VÄGYTAN med hög upplösning och och noggrannhet

4000 punkter över mätbredden 4.0 m

Scannar vägytan var 4:e mm

Vertikal upplösning < 0.25 mm

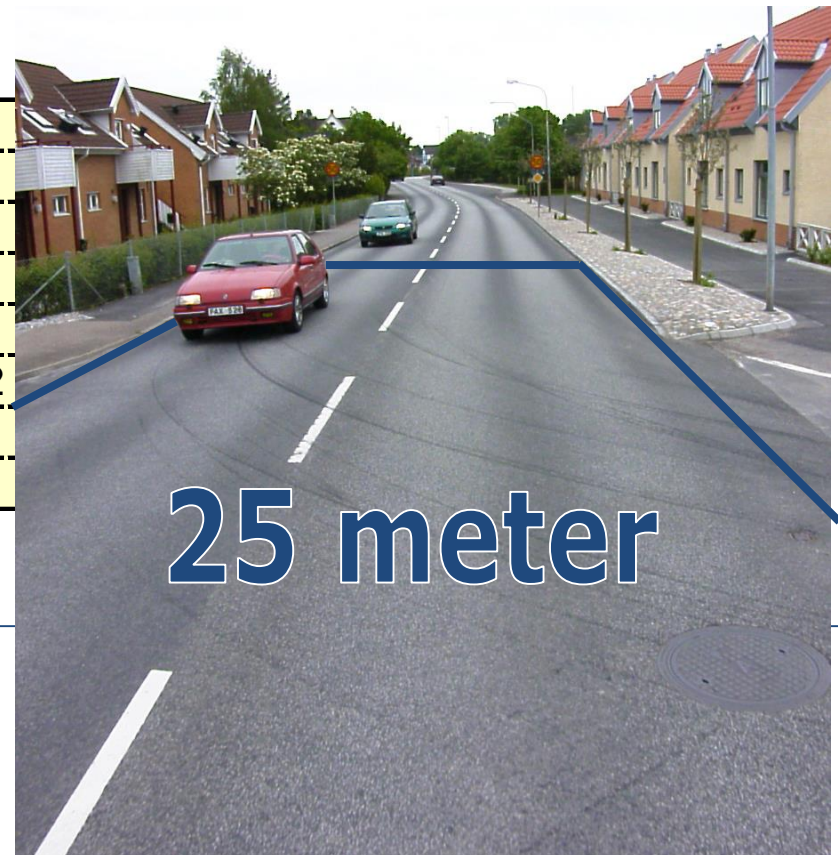
Visuellt från fordon i låg mäthastighet

Mätobjekt: Karlstorpsvägen

Start i: Petter Dalsvägen

Bredd:	5.8		5.8				5.8						
Distans:	km 0	0.025	0.050	0.075	0.100	0.125	0.150	0.175	0.200	0.225	0.250	0.275	0.300
Krackelering	1		2	1	2	2	3	3	2				
Kantskada	1	1					1	2					
Potthål			1	3		3			3				
Spricka	1	2		1	1	1	2	2	1	2			1
Oxid./Stensl.	2	2	2	3	3	2	2	2	2	2			
Lagning		1	1	1	1	1							2
Spår/Slitage													
Övrig skada		1	1	2	1	2	1	2	1				1

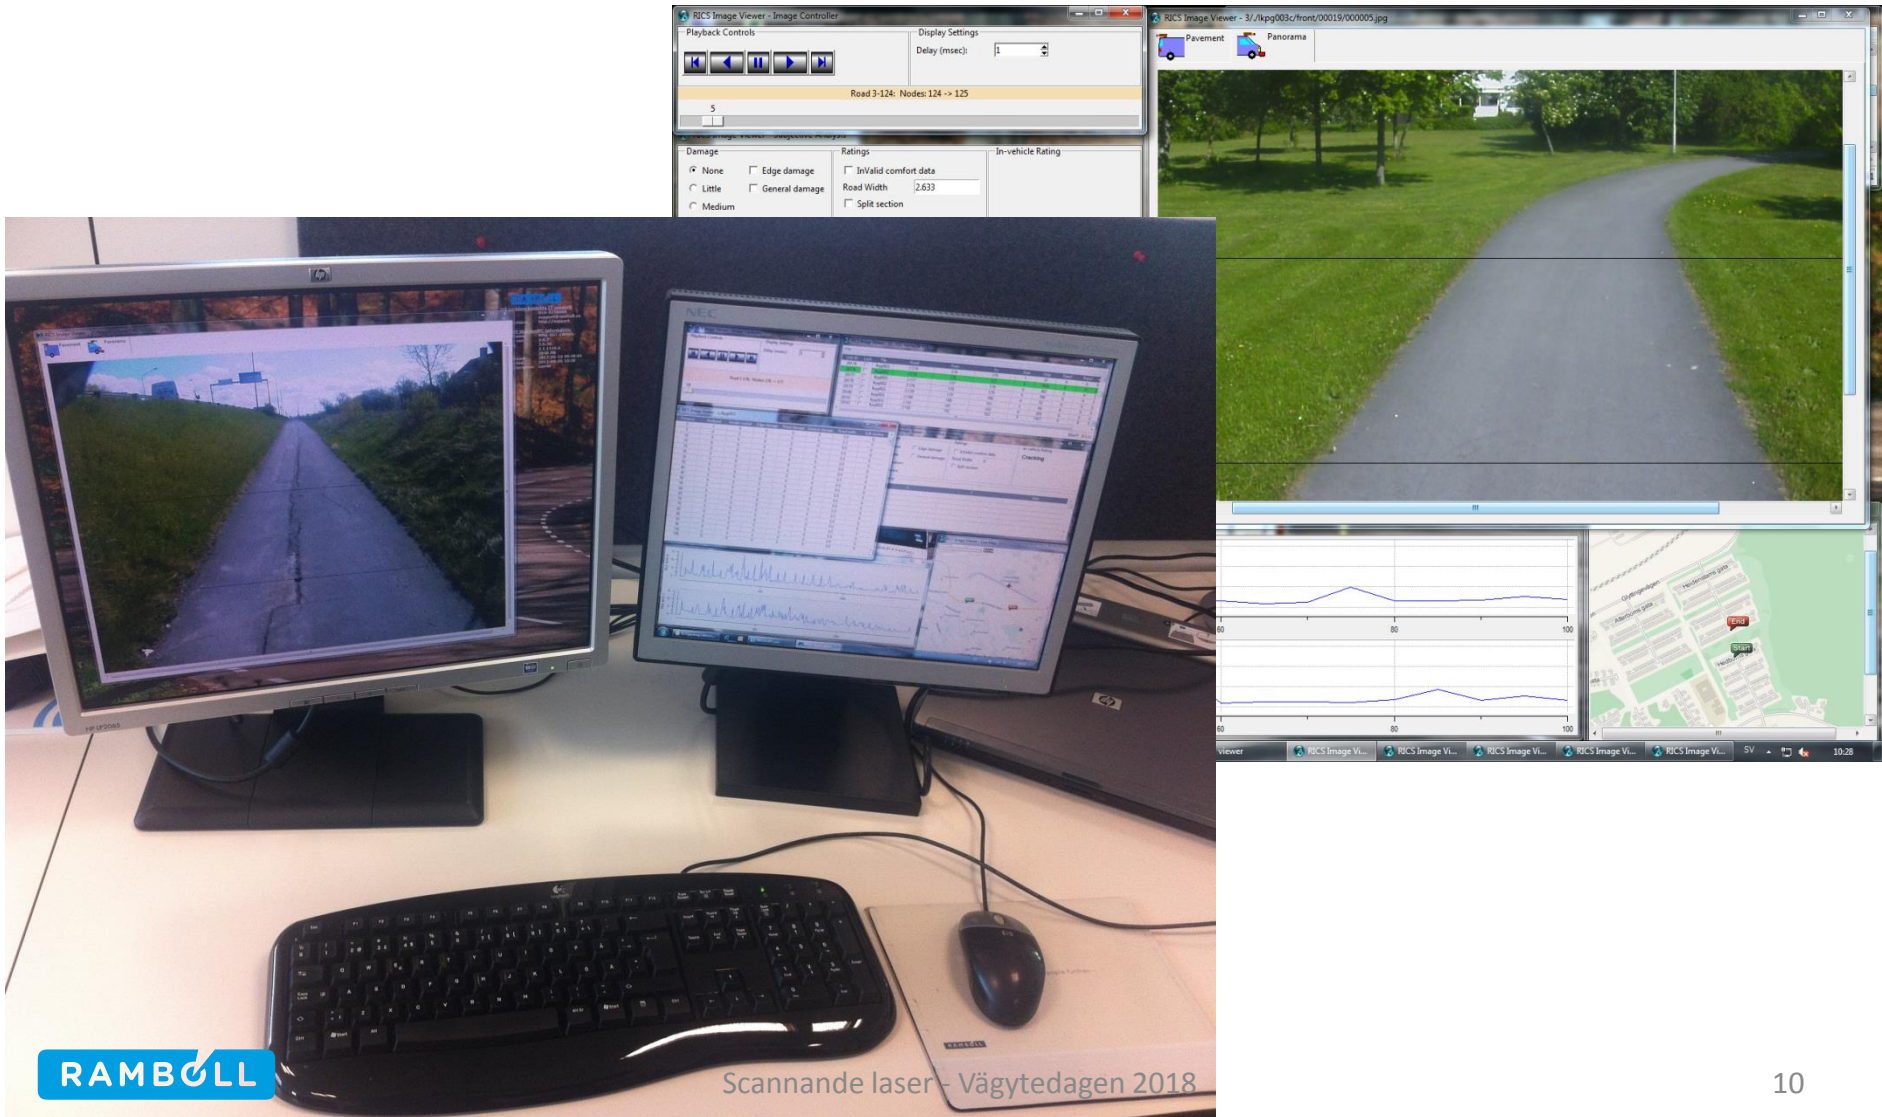
Visuellt, från bilder av vägyta eller vägvy

Sprickbildning i hjulspår
Krackelering
Tvärgående sprickor
Tjälsprickor
Fogsprickor
Kantsprickor
Ojämnheter
Kantdeformation
Separation
Blödande beläggning
Stensläpp
Slaghål
Åldrad beläggningssyta
Skador vid lagningar
Otillräcklig ytvattenavledning

YTSKADOR

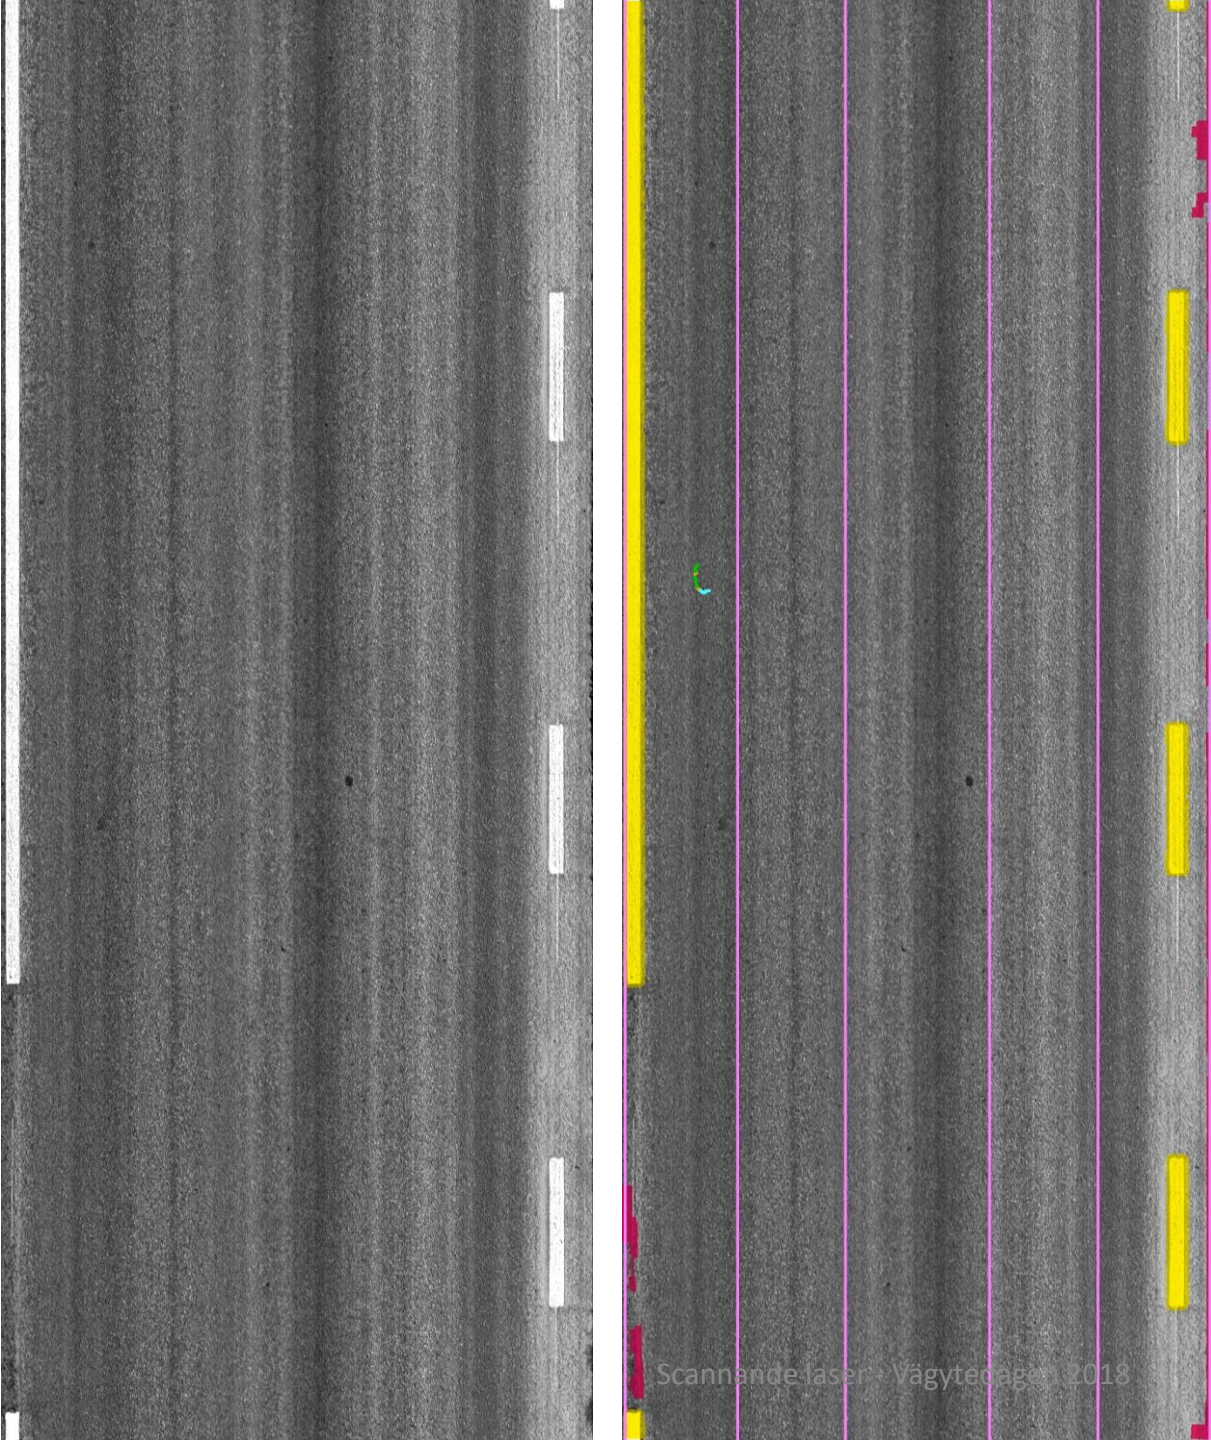
MARKERINGAR
